**INFORME FINAL DENUNCIA CIUDADANA DC-65-2021**

**ACUEDUCTO Y ALCANTARILLADO DEL VALLE-ACUAVALLE**

**CONTRALORÍA DEPARTAMENTAL DEL VALLE DEL CAUCA**  
Cali, febrero de 2022

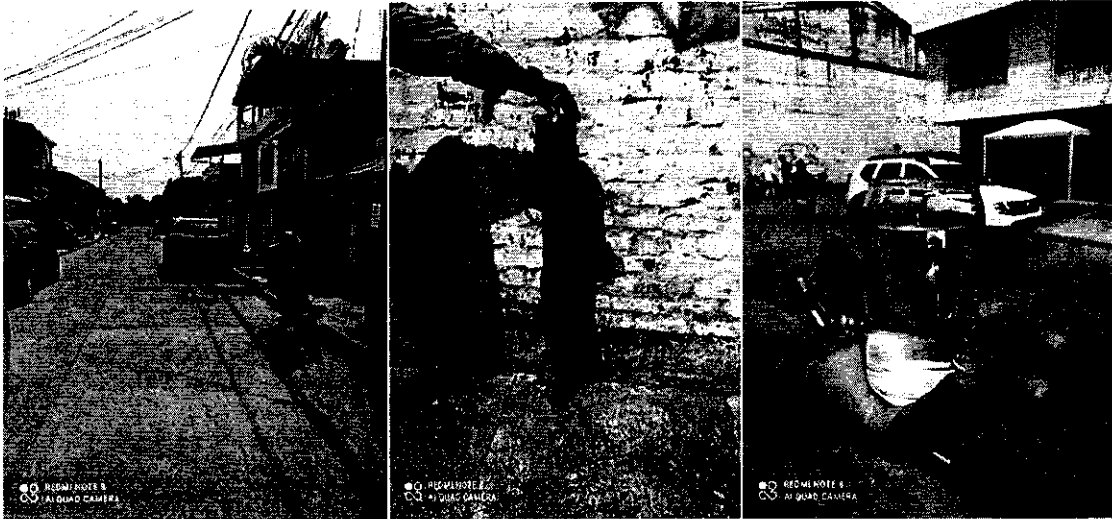
3. Otro sector visitado fue las viviendas aledañas a la carrera 8 con calle sexta. Durante el recorrido se dialogó con la comunidad quienes manifestaron que el agua estuvo saliendo turbia durante el día de la denuncia, sin embargo, al rato volvió a reflejarse el color marrón que se había presentado, de acuerdo a lo manifestado por el técnico. Ese día se habían realizado pruebas de purgas en el hidrante de la zona, para permitir que por arrastre se realizara limpieza de las tuberías de distribución, por lo que se le podría atribuir la problemática a este tipo de maniobras técnicas, usadas para limpieza de la red de distribución.

El hidrante objeto de la purga se muestra en las fotos, como también el estado del agua que se estaba distribuyendo al momento de la visita.

Durante visita de campo realizada al sector se pudo establecer que existe un hidrante ubicado en la carrera 8 con calle 6 de la arrocería la Esmeralda, el cual es utilizado por la empresa Acuavalle para realizar purgas del sistema, mediante las cuales se busca eliminar sedimentos e incrustaciones que se hayan formado en las tuberías que transportan el líquido a las unidades residenciales, dichas purgas son realizadas de forma preventiva o cuando median en las zonas denuncias por presencia en el agua potable de sedimentos. La norma RAS establece que se deben instalar ramales de purga con el fin de drenar toda el agua de la línea cuando fuere necesario. Las tuberías de las redes de distribución de agua potable,

desarrollan y acumulan sedimentos en algunos puntos críticos de la red, por lo que se requiere de manera periódica, purgar el sistema como una medida de mantenimiento preventivo, monitoreo de la calidad del agua, expulsión de aire en las redes entre otras, este tipo de actividades pueden generar en el sistema incrementos de material suspendido y sedimento, lo que da apariencia de un agua contaminada, situación por la cual la empresa prestadora del servicio establece y comunica a sus usuarios la realización de estas actividades para evitar situaciones de alarmas en la comunidad, sin embargo la actividad no fue comunicada a la comunidad, generando con esto inconformidades en los residentes de los barrios o zonas aledañas al sector donde se realizan las acciones.

4. Se requiere que la empresa ACUAVALLE le comunique anticipadamente a la comunidad, las actividades técnicas a realizar, para prevenir que esta se vea afectada cuando se ejecuten las acciones de purga, como es el caso en cuestión.
