**INFORME DE AUDITORIA GUBERNAMENTAL  
CON ENFOQUE INTEGRAL  
Modalidad Especial Ambiental  
Gestión Integral del Recurso Hídrico**

**MUNICIPIO DE ROLDANILLO  
VIGENCIA 2010**

**CDVC-CARNMA-No.8  
Diciembre de 2011**

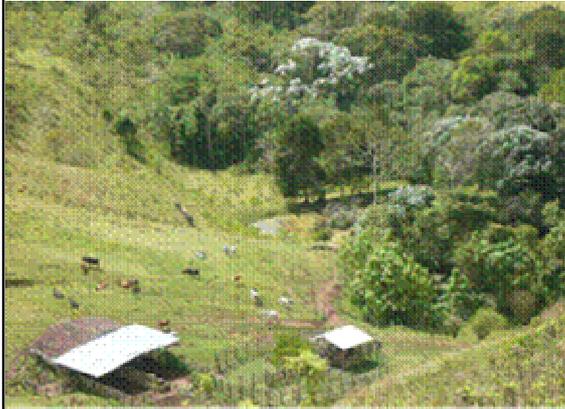
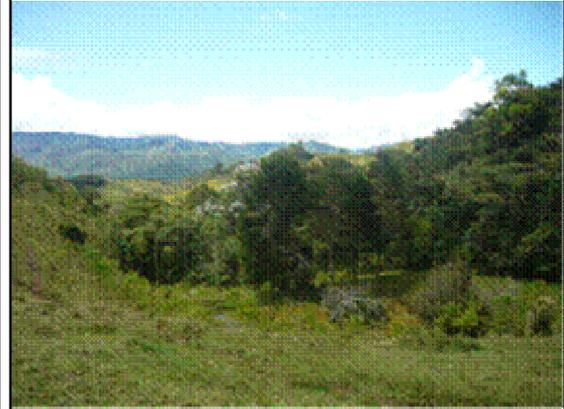
De acuerdo a entrevista efectuada al contratista y en visita de campo, se establece que el aislamiento se realizó en la finca El Tabor de propiedad privada, situada entre los 1800-1900 m.s.n.m, se efectuó posteo con eucalipto de 20 x 20 cm de espesor, con una longitud 2,30 metros, de altura, colocación de 3 hilos de alambre de púas de calibre No.12 y enterrando en promedio de 30 a 40 cm., la distancia entre postes varió entre 2.0 a 2,5 metros. La zona aislada capta aguas de cinco quebradas, para las poblaciones veredales de El Castillo, Cajamarca, Cauquita y Roldanillo, por lo cual es una zona importante en la generación de aguas. El sitio aislado es importante en razón a delimitar e impedir el paso de la ganadería extensiva de esta finca sobre los cursos de agua y la vegetación y bosques allí existentes. El siguiente registro fotográfico capta las imágenes del aislamiento, la zona de protección y el sistema de producción de la ganadería imperante en la zona.

Vista panorámica del área de aislamiento y del sistema de producción ganadero imperante en la zona.

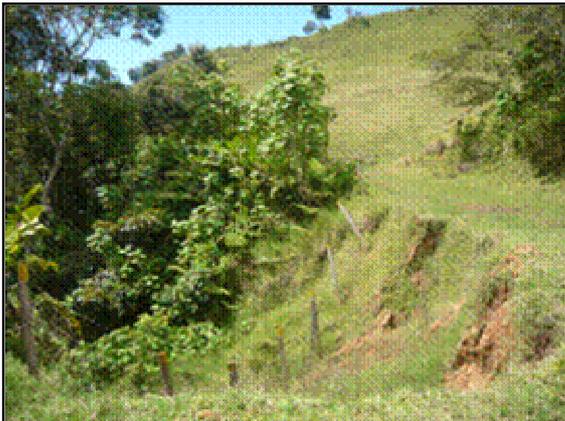
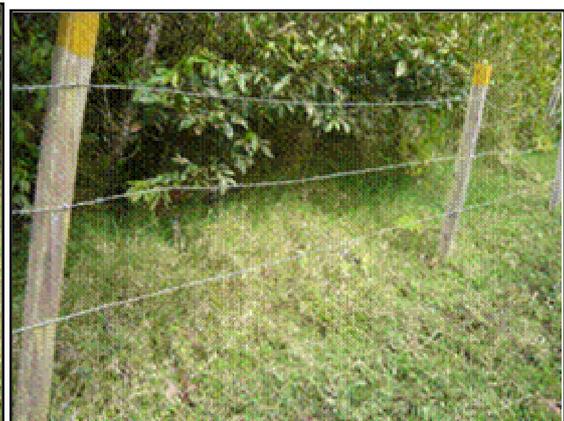
Estado de los postes por sectores y distancia entre poste y poste.

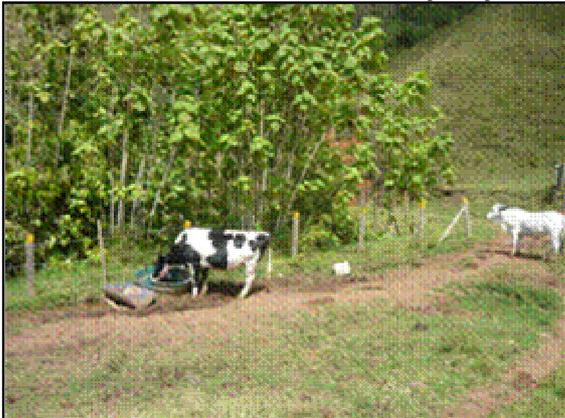
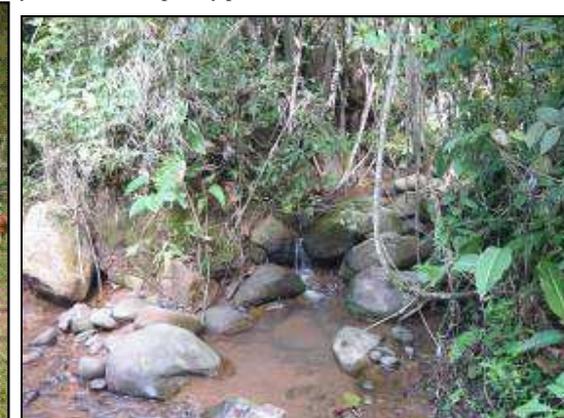
Bebederos para el ganado y fuentes de agua colectados por el sistema aislado aguas abajo.

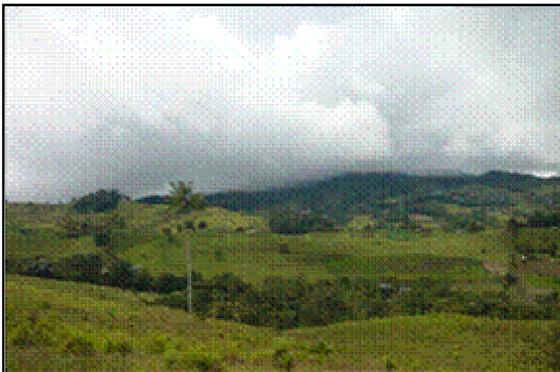
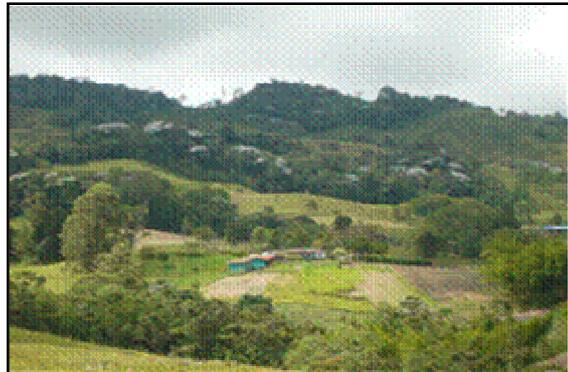
En visita al predio se establece como uno de los aspectos más relevantes, la gran generación de aguas a través de pequeños arroyos, quebradas y cañadas que dan lugar a la formación de riachuelos y ríos que abastecen las cuencas de los principales ríos. En igual forma fue evidente el alto deterioro de la cuenca por el sistema de producción imperante como es la ganadería extensiva. Se observó en igual forma el acueducto veredal de “Montañitas” en varios aspectos.

Dos aspectos del Predio Berlín, 1. Predio desde la distancia a nivel panorámico y 2. desde una distancia menor, obsérvese la alta capacidad de la vegetación natural de la cresta del predio para condensar las nubes.

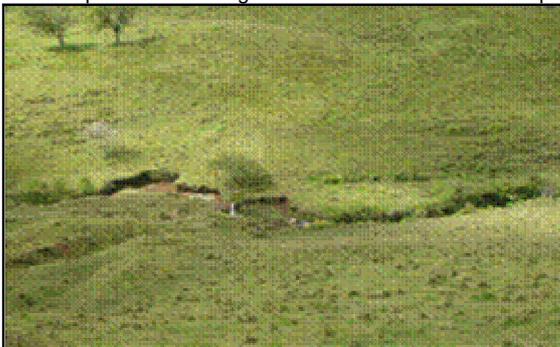
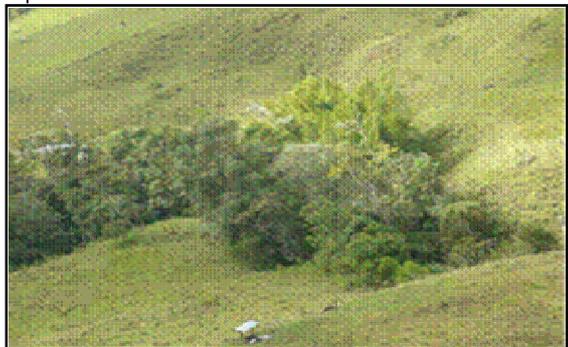
Dos aspectos importantes del sistema de producción predominante en la zona el cual amenaza la vegetación protectora de las fuentes hídricas, obsérvese en la imagen de izquierda los márgenes de la quebrada han sido completamente deforestadas, lo cual se traduce en fenómenos de erosión, formación de cárcavas remonantes, deslizamientos, inundaciones. La imagen de la derecha indica el mismo fenómeno de deforestación, sin embargo los márgenes de la quebrada ha sido respetada mínimamente.

| AUDITORIA CON ENFOQUE INTEGRAL MODALIDAD ESPECIAL AMBIENTAL<br>GESTION INTEGRAL RECURSO HIDRICO - MUNICIPIO DE ROLDANILLO<br>Vigencia 2010 | | | | | | | | |
|--|--|--|--|---|---|---|---|---|
| 5 | En visita al predio El Berlín fue evidente el alto deterioro de la cuenca por el sistema de producción imperante como es la ganadería extensiva. | Por tratarse de una propiedad privada el municipio no puede impedir la explotación del mismo por parte de su propietario, en tal caso y ante un comportamiento en contravía del ambiente deberá intervenir la autoridad ambiental. | La respuesta no desvirtúa lo observado , también es responsabilidad de la administración Municipal. | X | | | | |

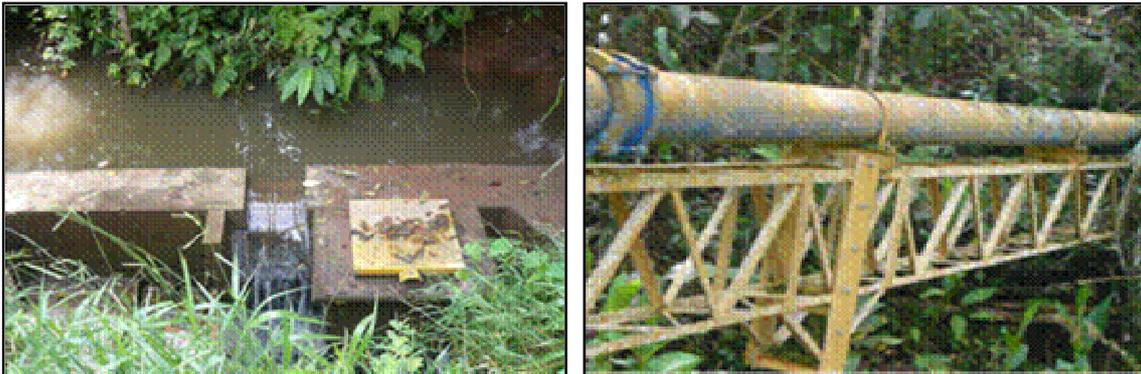
Aspectos importantes del acueducto veredal de Montañitas. Tanque de almacenamiento y tratamiento y tubería de conducción.

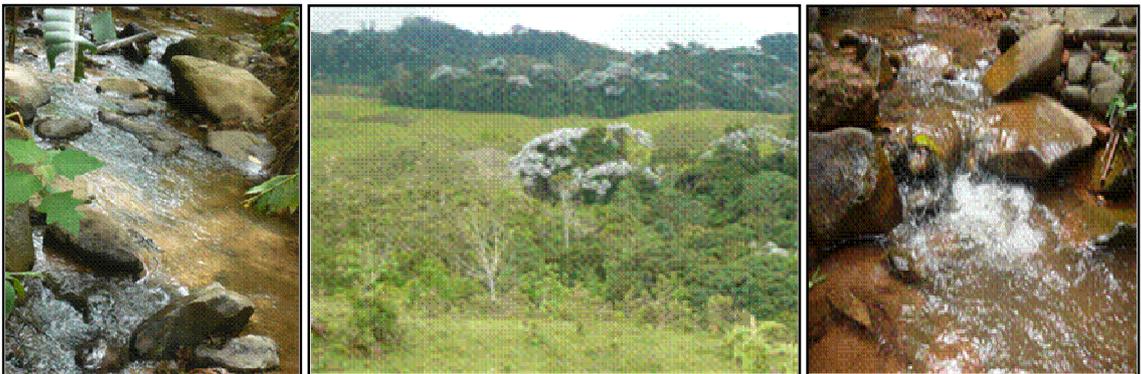
Aspectos importantes de la generación del agua por el predio en diversas quebradas y la vegetación predominante. Obsérvese el Yarumo Blanco dentro de los relictos de bosque del predio.

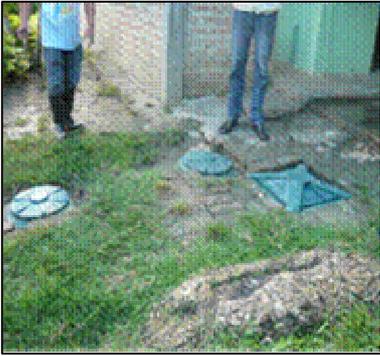
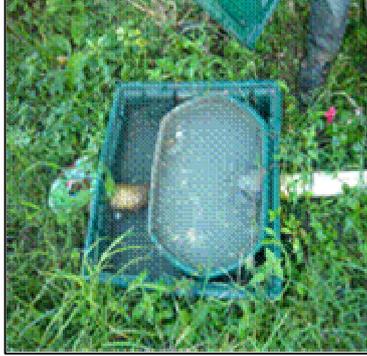
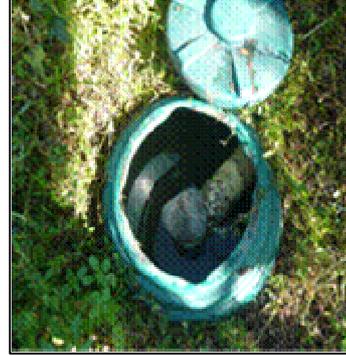
Con el propósito de determinar el funcionamiento de los sistemas instalados en el 2008, se visitaron tres predios en la vereda El Pie, fue manifiesto el deterioro de algunos de los sistemas sépticos, en atención al poco o nulo mantenimiento que se les realiza y al desconocimiento de las prácticas que no deben realizarse (aplicación de hipoclorito, jabones y detergentes no biodegradables) al igual que a la falta de un reforzamiento en la capacitación del manejo y mantenimiento de los pozos sépticos a nivel de los usuarios en razón a una alta rotación de ellos en la región.

El estado de los pozos sépticos visitados refleja la ineficiencia en los procesos de capacitación a los beneficiarios para el buen funcionamiento, manejo y mantenimiento de los sistemas, no cumpliendo con el objeto de descontaminación del recurso hídrico y por el contrario generando impacto negativo y riesgo sobre la salud humana.

Estado de los pozos sépticos, enmalezados, colmatados, con presencia de jabones, detergentes e hipoclorito de sodio.

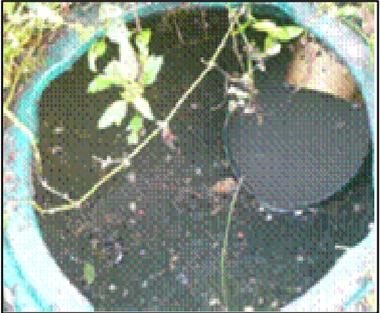
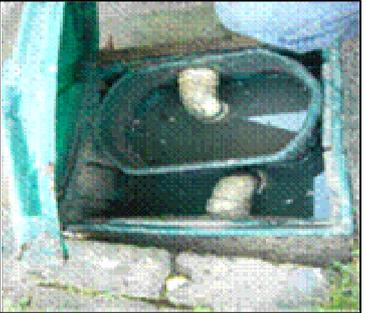
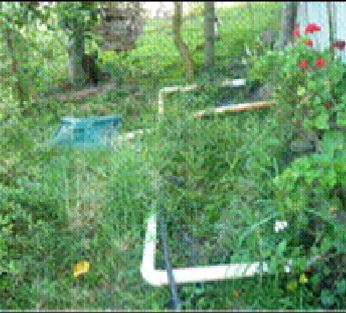
Se encontró en un caso específico la tubería sanitaria que va al pozo séptico, totalmente descubierta y expuesta con alto peligro de colapsar o sufrir daños por golpes, pisoteo o accidentes que puedan ocurrir. En los 3 casos la batería de los pozos permanecía debidamente aislada.

Ausencia de bacterias anaerobias en razón de la utilización de hipoclorito. Tuberías expuestas que pueden ser colapsadas por golpes o por pisoteo de la personas.

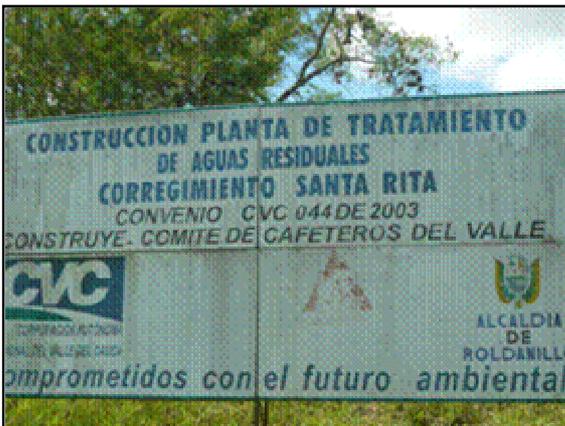
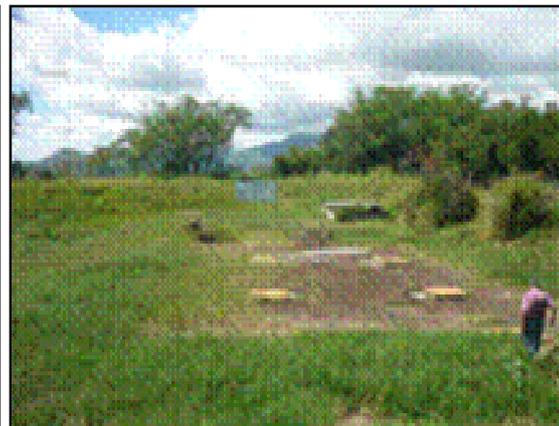
En visita efectuada a la PTAR, se indicó por la persona que dio acceso a la planta, que durante la pasada ola invernal el sistema colapsó, inundándose tanto la carretera de acceso a la planta, como las casas adyacentes a ésta con proliferación de malos olores, por lo cual fue necesario que la comunidad contratara para esa labor al fontanero que tenía a su cargo la planta. Algunas de las tapas en la zona de lodos se ha comenzado a corroer por los gases y óxidos generados por la planta, quedando grandes orificios y agujeros que pueden ocasionar accidentes a niños y animales, previendo se le han colocado arbustos secos espinosos sobre las tapas con el fin de proporcionar un obstáculo. En igual forma la geomembrana colocada en el lecho de la laguna donde las algas y las plantas realizan la depuración de las aguas, corre el riesgo de romperse merced a la entrada de ganado que entra a pastar en dicha zona. Las fotografías tomadas son elocuentes en el estado de la Planta y su abandono.

Valla en la cual se anunciaba la fecha en que se comenzó a construir la planta de tratamiento, y sección de la misma enmalezada

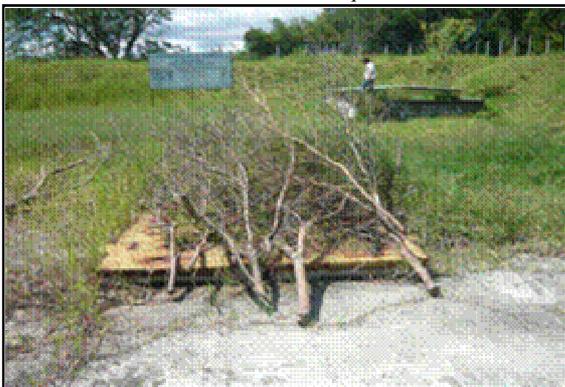
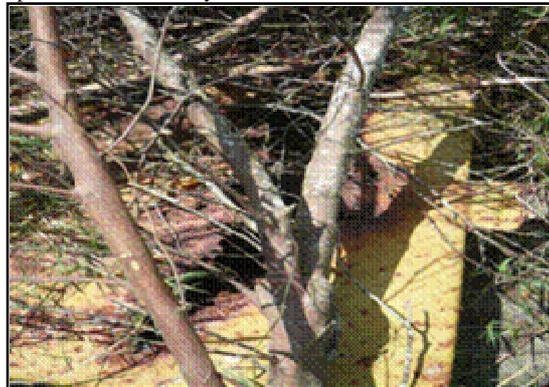
Las tapas de los sistemas de mantenimiento y extracción de los lodos ya se han corroído presentando un serie peligro.

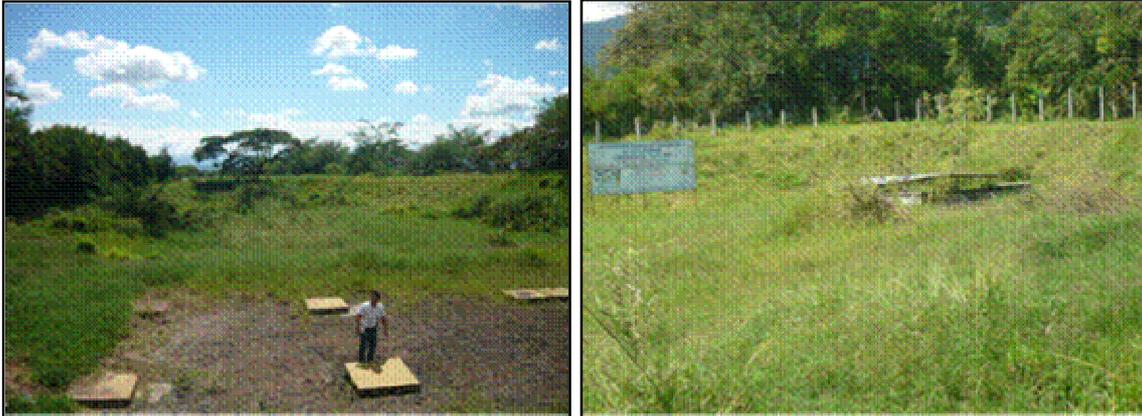
Otra panorámica del estado de deterioro y abandono en que se encuentra la planta de tratamiento de aguas residuales, enmalezamiento y abandono.

| AUDITORIA CON ENFOQUE INTEGRAL MODALIDAD ESPECIAL AMBIENTAL<br>GESTION INTEGRAL RECURSO HIDRICO - MUNICIPIO DE ROLDANILLO<br>Vigencia 2010 | | | | | | | | |
|--|--|---|---|---|---|---|---|---|
| 10 | <p>La PTAR del corregimiento de Santa Rita, construida en el 2004 a través del Convenio CVC-044 de 2003 con Comité de Cafeteros y el Municipio de Roldanillo por \$398.704.963 con aportes del municipio por \$48.199.160, <b>No</b> está funcionando, observándose en visita de campo, en abandono, enmalezamiento y deterioro de sus componentes, algunas de las tapas en la zona de lodos, en proceso de corrosión, quedando grandes orificios con el consiguiente riesgo para niños y animales. La geomembrana colocada en el lecho de la laguna, corre el riesgo de romperse por la entrada de ganado, situación que conlleva a que no cumpla con el objetivo de descontaminar las aguas residuales domésticas generadas en esta zona, disponiéndose las aguas directamente al Zanjón Santa Rita.</p> <p>No se evidenció gestión de la actual Administración Municipal para garantizar su normal funcionamiento. Según Acta de terminación de la obra del 23 de julio de 2004, aportada por la Alcaldía, suscrita por representante de CVC, Alcaldía y comité de cafeteros, su operación le correspondía a la Junta administradora del corregimiento, sin embargo no se aportó documento alguno de aceptación de dicha responsabilidad.</p> | <p>El servicio de acueducto y alcantarillado en el corregimiento de Santa Rita, hasta principios del año 2010 era prestado por la Junta Administradora del Acueducto, por esta razón en el acta de terminación aparece que la operación de la PTAR le correspondería a la Junta Administradora del corregimiento.</p> <p>Actualmente el servicio de acueducto lo presta la empresa ACUAVALLE, en dicho corregimiento.</p> <p>En el banco de proyectos del municipio se encuentra radicado el proyecto "Alcantarillado corregimiento de Cajamarca", el cual incluye la PTAR de dicho corregimiento, nos encontramos a la espera de la consecución de los recursos.</p> | <p>Se acepta en lo que respecta a la comunicación enviada del 31 de mayo de 2004 en el que Acuasalud presenta su intención ante el Alcalde Municipal. Se confirma en lo demás observado en visita de campo durante el proceso auditor. Presunto incump. Art.79 CP; Art.65, numeral 9 Ley 99 de 1993; Acuerdo No.157 de 2000 por el cual se adoptó el Plan básico de Ordenamiento territorial del municipio de Roldanillo; Art.34, numeral 1 Ley 734 de 2002</p> | X | X | | | |

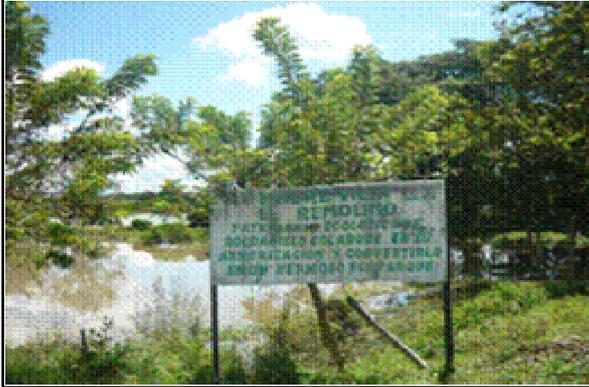
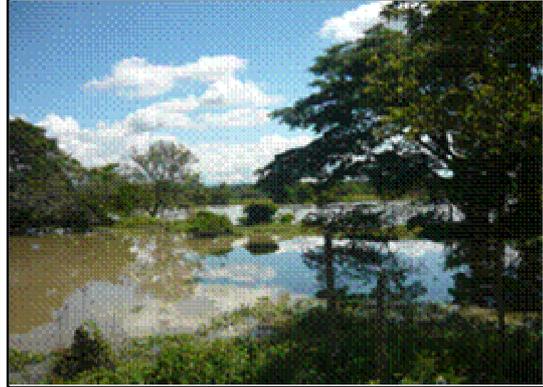
Para el efecto se visitó el humedal “Madrevieja El Remolino”, situado entre la zona de desborde del río Cauca y el Jarillón exterior del distrito de riego del RUT. No se apreciaron daños al humedal en virtud que el río Cauca para esta época está muy crecido y ha anegado toda la zona correspondiente a la laguna de regulación del cauce del río Cauca, en toda la zona del humedal. No se evidenció en la visita construcciones sobre el jarillón que limita al humedal de Remolino con el distrito de riego RUT.

Valla de la CVC en la que invita a proteger el humedal y panorámica del mismo.

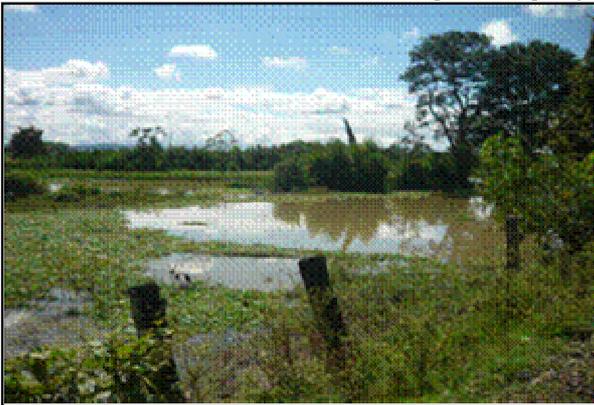
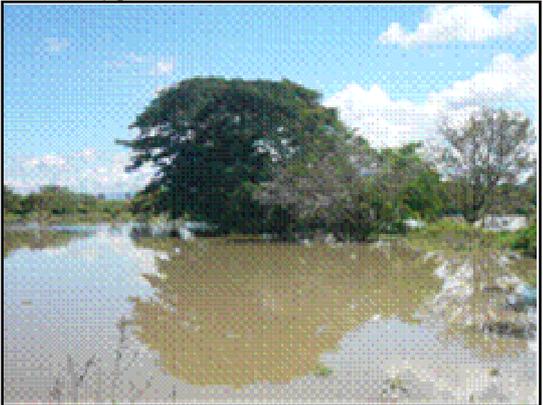
Aspectos del desborde del río en el humedal y crecimiento de las lagunas de regulación conforme crece el río Cauca.
