Informe Final Respuesta a Denuncia Ciudadana CACCI 1651 DC-45-2017

La Contraloría Departamental del Valle del Cauca informa los resultados finales de lo actuado con respecto a la denuncia ciudadana del asunto, relacionada con las presuntas irregularidades en contratación en la Gobernación del Valle del Cauca, inherentes al Contrato de obra pública No. 14-38 del 18 de diciembre de 2014, suscrito por la Gobernación con el CONSORCIO VILLA DE ROBLEDOS AV: SANTA ANA para realizar la construcción y mejoramiento de la Avenida Santa Ana y obras complementarias en el municipio de Cartago-Valle.

Este Informe contiene los resultados obtenidos en desarrollo de la Visita Técnica realizada como apoyo a la Dirección Operativa de Participación Ciudadana de la Contraloría Departamental del Valle del Cauca en respuesta a la denuncia DC-45-2017 a razón del incumplimiento de los términos pactados en el contrato No. 1438 de 2014 que tiene por objeto la construcción de la vía denominada avenida Santa Ana, obra ejecutada por la Gobernación del Valle en el Municipio de Cartago.

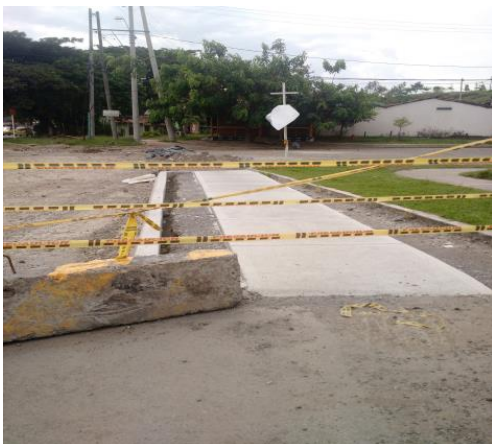
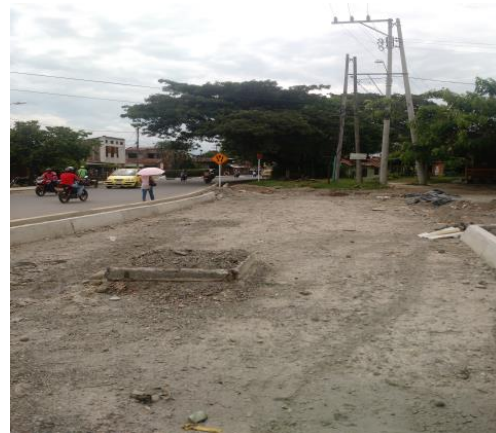
REALIZADA LA VISITA DE CAMPO A LA VIA QUE CONDUCE AL AEROPUERTO SANTA ANA DE CARTAGO CON EL MOTIVO DE LA VERIFICACIÓN DE LA EJECUCIÓN DEL CONTRATO NO. 1438 DE 2014, SE ESTABLECIO QUE LA OBRA NO HA SIDO TERMINADA POR ENCONTRARSE INMERSA EN DOS PROBLEMAS DE LITIGIO DE PREDIOS , LOS CUALES TIENEN LA SIGUIENTE UBICACIÓN: - EL CRUCE DEL SECTOR BOCADILLOS APROXIMADAMENTE SE MIDIERON 100 METROS DE FALTA DE VIA DONDE EXISTE 4 VIVIENDAS QUE VAN A SER DESALOJADAS Y DOS DE ELLAS TIENEN TITULO DE PROPIEDAD; POR LO TANTO EN ESE LUGAR EXISTE UNA DESVIACIÓN QUE RODEA EL AREA Y SE BIFURCA TEMPORALEMNETE MIENTRAS SURTE EL PROCESO. LA VIA DEBE SEGUIR POR UN LADO DEBIDO A QUE SE BIFURCA PERO UNO DE LOS LADOS DA HACIA EL FFRENTE DE LAS VIVIENDAS.

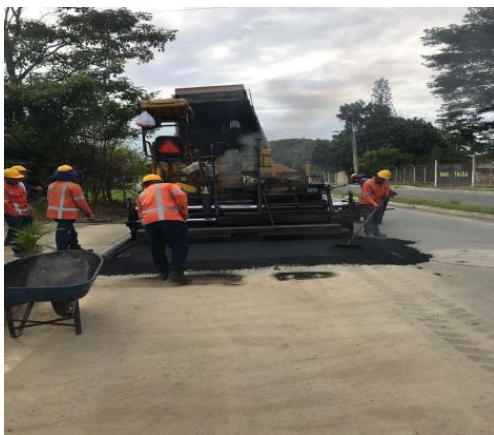
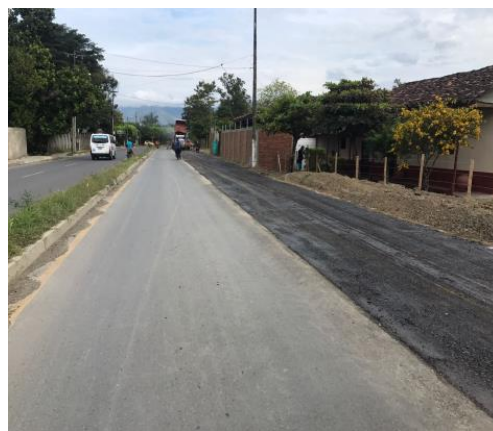
-EL SECTOR FRENTE A LA EDIFICACIÓN O CONVENTO DE LAS HERMANAS DE LA CARIDAD QUE ESTABA EN LITIGIO, ERA APROXIMADAMENTE UN TRAMO DE 200 DE LARGO EN MEDIA CALZADA Y ACTUALMENTE SE EVIDENCIÓ SU CONSTRUCCIÓN, SOLO QUEDA PENDIENTE UN TRAMO DE 50 METROS DE UN CARRIL PENDIENTE DEL PROCESO.

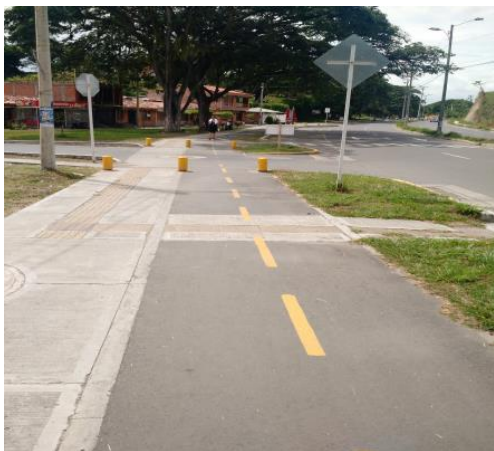
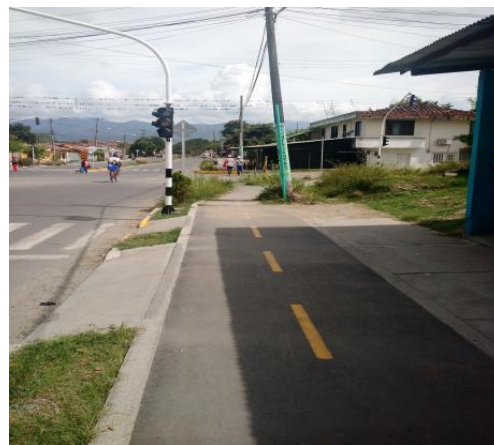
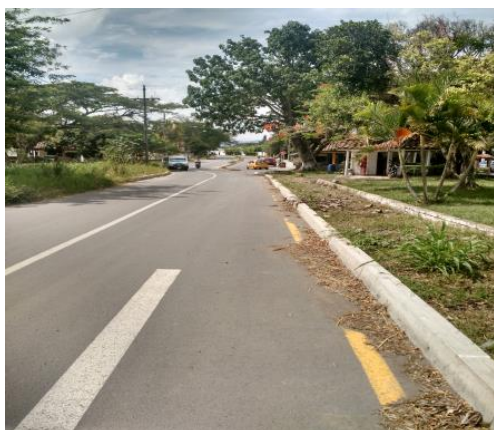
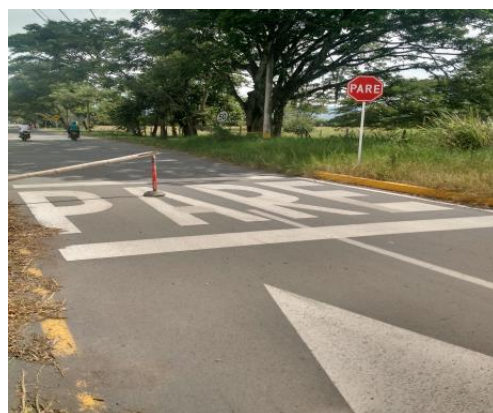
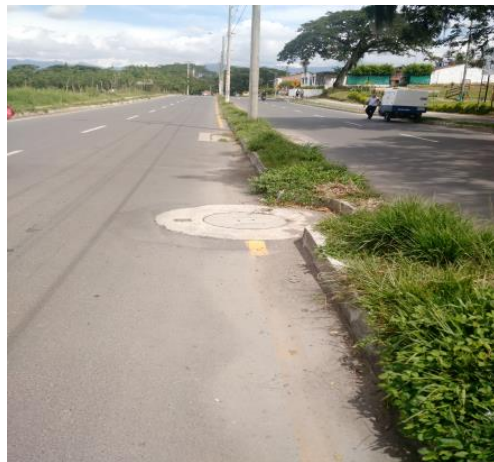
SE VERIFICÓ EL ESTADO DE LA VIA Y SE PUDO EVIDENCIAR LA EJECUCIÓN DE LAS ZONAS DE RECREACIÓN, LA CICLOVIA, SEÑALIZACIÓN ADECUACIÓN DE PARQUES, PUENTES Y SEMAFORIZACIÓN COMO SIGUE:

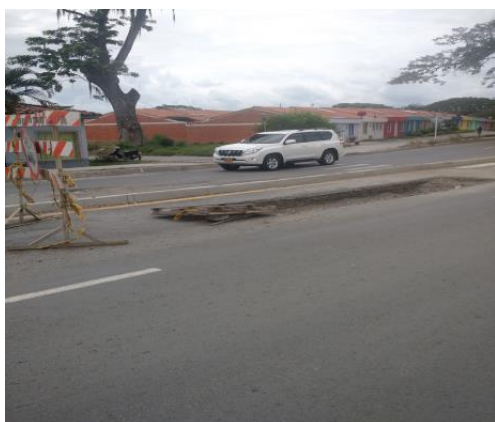
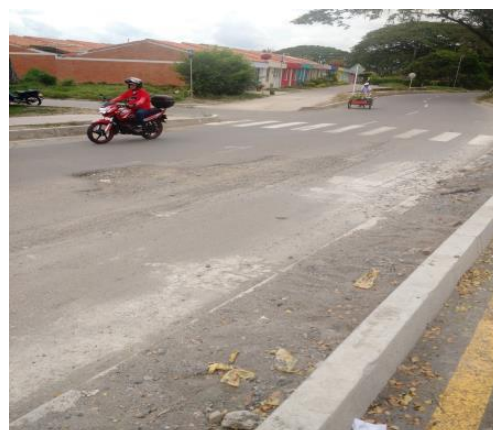
SE VERIFICÓ ALGUNOS FALLOS EN LA CARPETA LOS CUALES SE FUERON REPARANDO, ESTE ES EL ESTADO DE LA VIA ACTUALMENTE Y UN DIA DESPUES SE VERIFICÓ SU EJECUCIÓN:

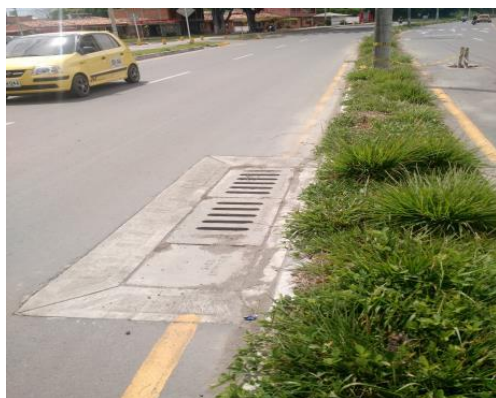
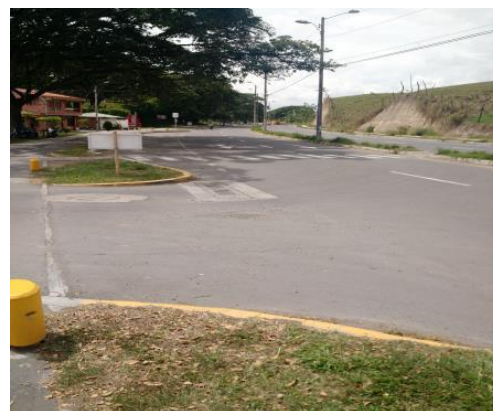
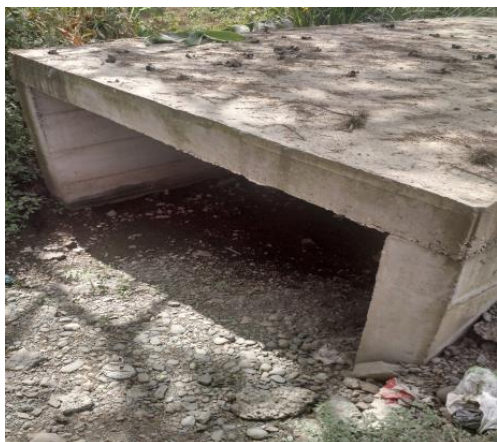
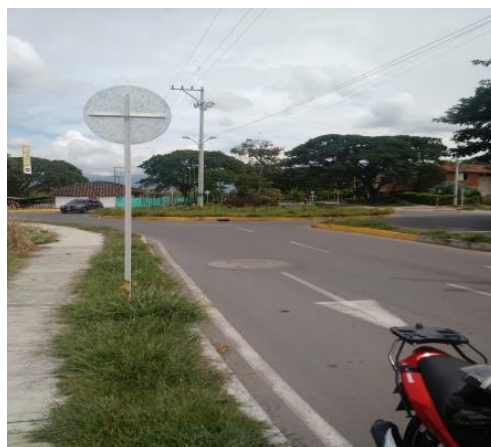
SE CONSTATÓ LA REALIZACIÓN DE CAMARAS DE ALCANTARILLADO, CANALIZACIÓN DE AGUAS CON BOX COULVERT, SUMIDEROS Y REUBICACIÓN DE POSTES

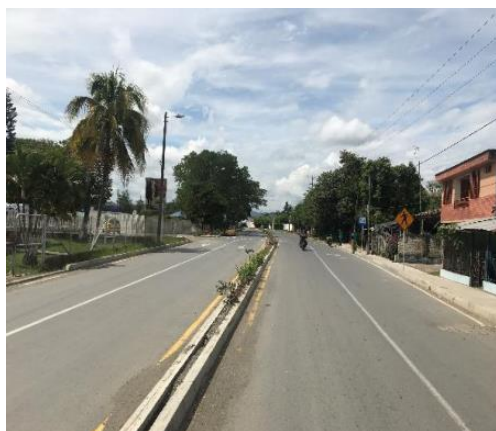
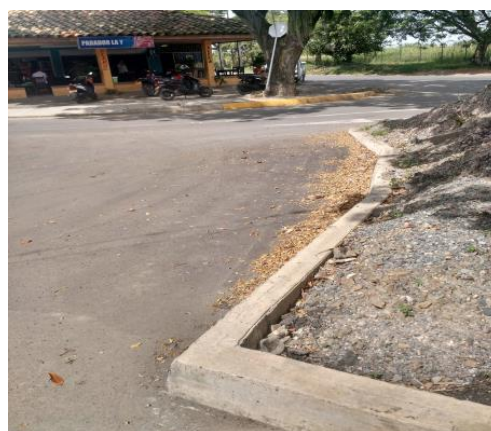
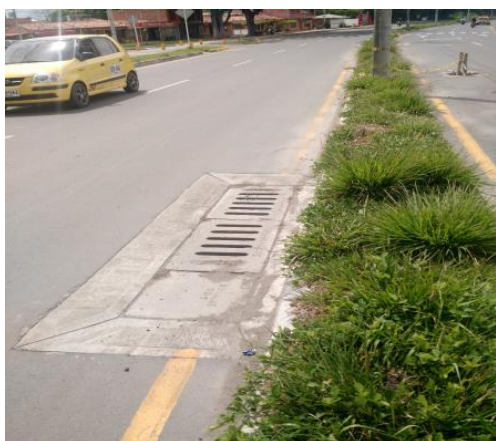
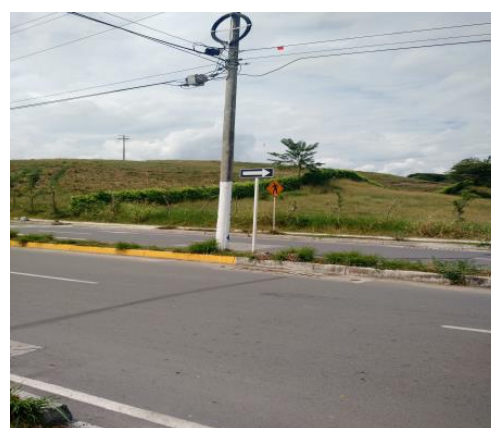
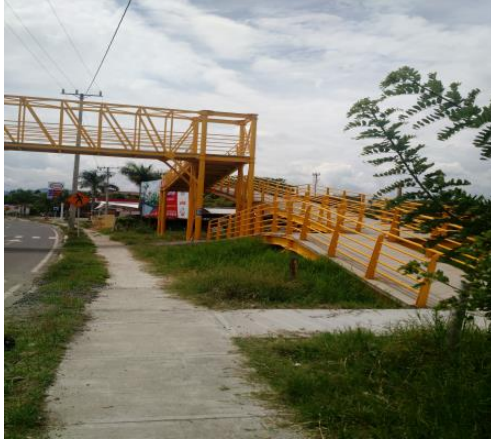
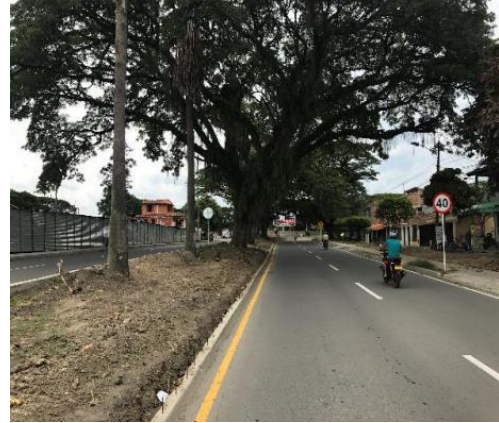
SE CONSTATÓ LAS OBRAS DE CONFINAMIENTO LAS BERMAS, SEPARADORES, SARDINELES, ADECUACIÓN Y MEJORAMIENTO DE ZONAS VERDES Y CONSTRUCCIÓN DE ANDENES, LO MISMO QUE LA CONSERVACIÓN DE LOS ARBOLES:
