**INFORME FINAL VISITA FISCAL DENUNCIA CIUDADANA
DC-25-2021**

MUNICIPIO DE BUGALAGRANDEVALLE DEL CAUCA

**CONTRALORÍA DEPARTAMENTAL DEL VALLE
Santiago de Cali, octubre de 2021**

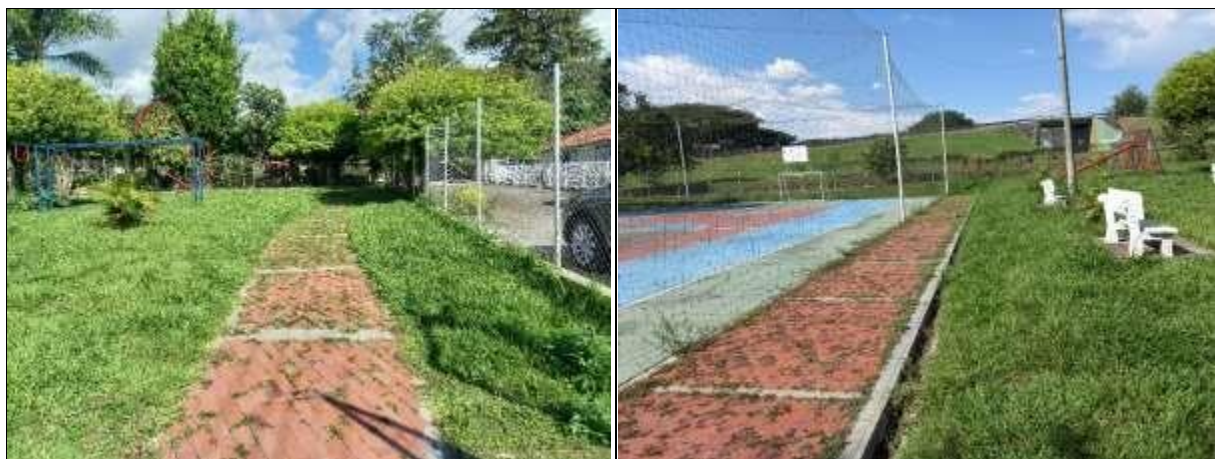
4.2.1.1 Polideportivo barrio Gualcoche

Se realiza la visita fiscal al polideportivo en el barrio Gualcoche, donde se evidencia falta de mantenimiento en las áreas de los andenes.

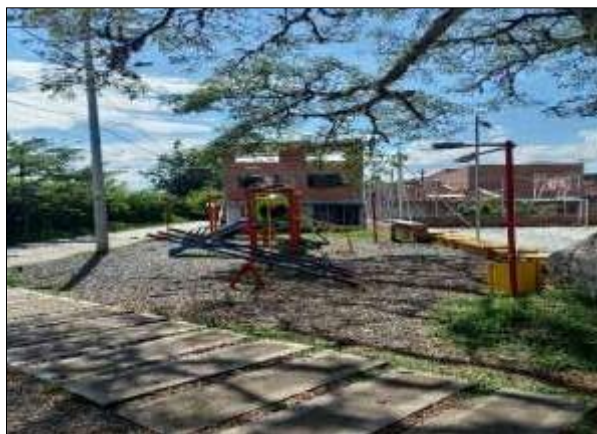
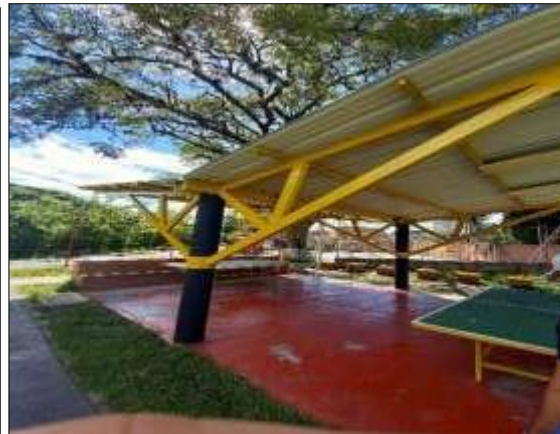
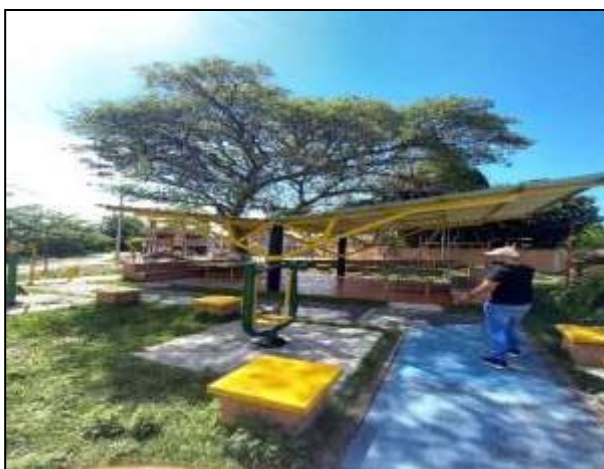
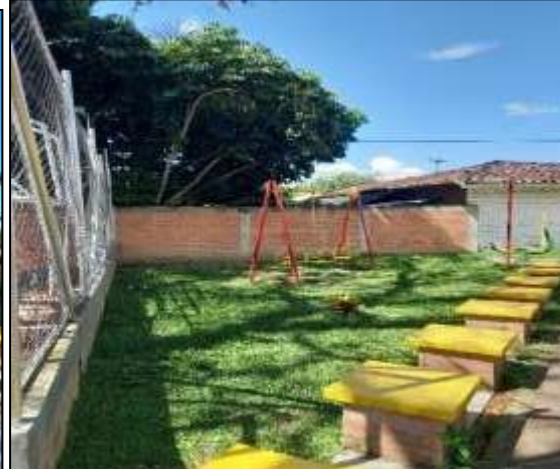
4.2.1.2 Polideportivo barrio el Jardín

La visita fiscal efectuada en el polideportivo del barrio el Jardín, se pudo determinar que las obras se realizaron en su totalidad; las obras se encuentran en buen estado y el polideportivo en funcionamiento.

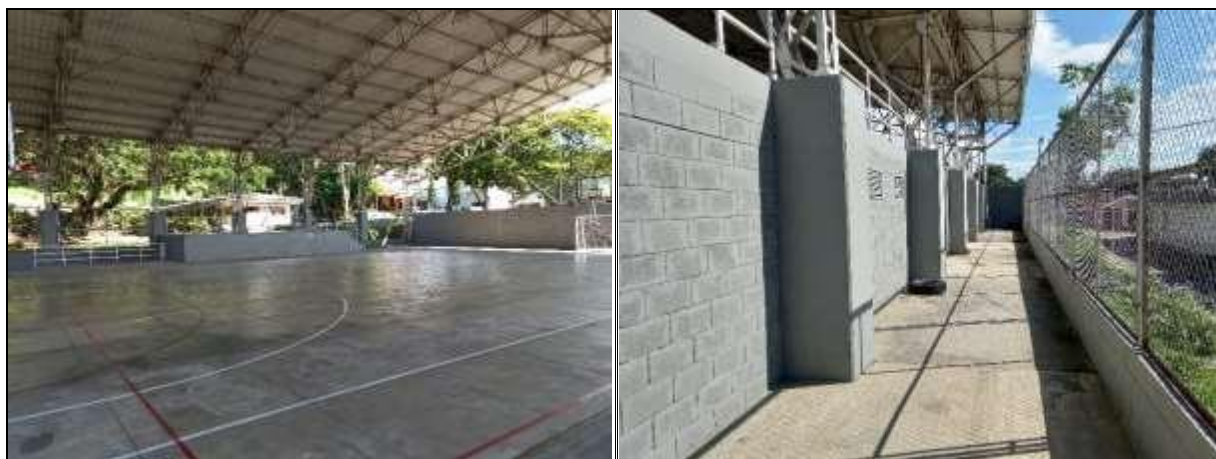
4.2.1.3 Polideportivo barrio Mármoles

La visita fiscal efectuada en el polideportivo del barrio Mármoles, se determinó que las obras de mantenimiento y adecuación, se realizaron en su totalidad; las obras se encuentran en buen estado y el polideportivo en funcionamiento.

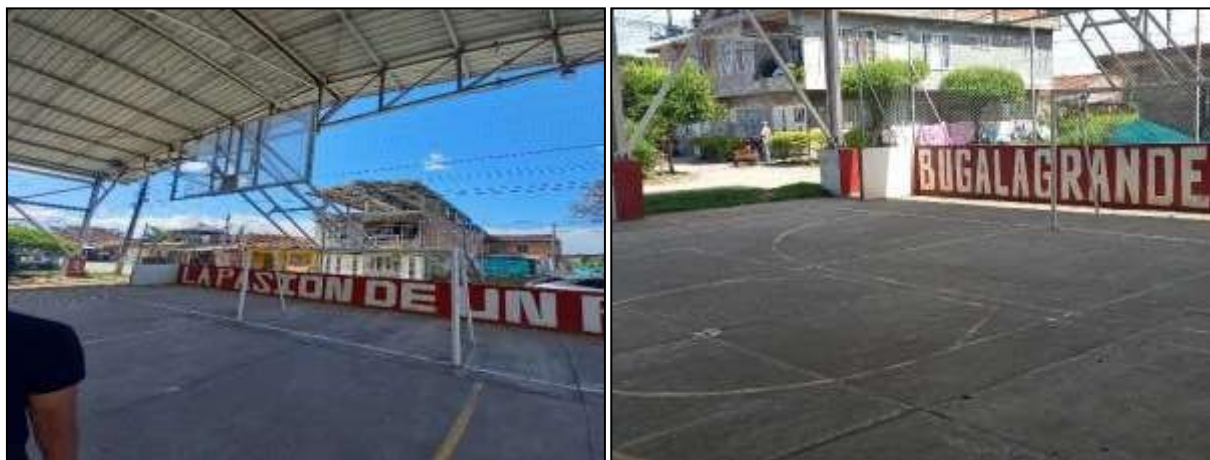
4.3.1.3 Polideportivo barrio La María

Durante la visita fiscal efectuada en el polideportivo del barrio La María, se evidenció que las obras de mejoramiento se realizaron en su totalidad; las obras se encuentran en buen estado y el polideportivo en funcionamiento.

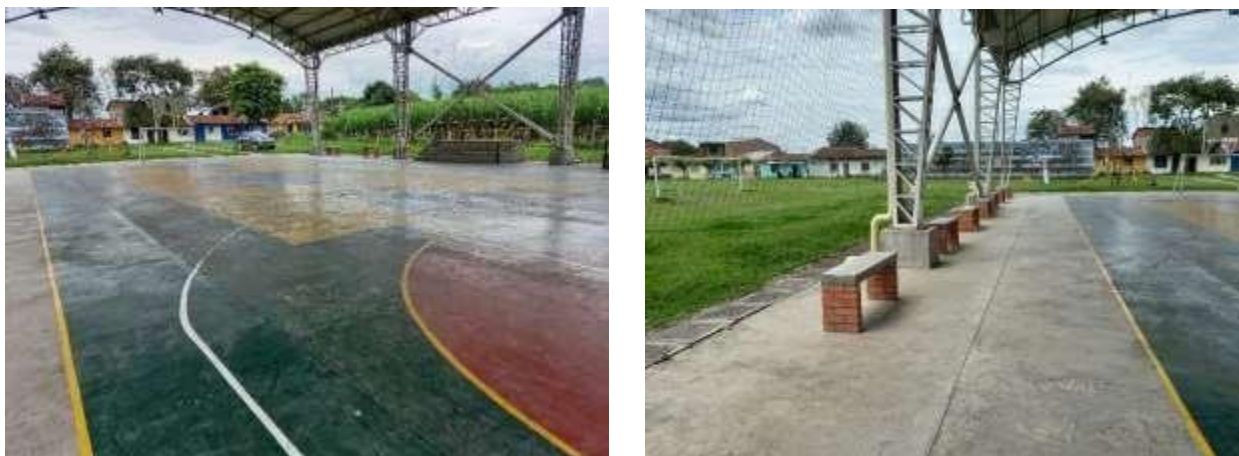
4.3.1.4 Polideportivo corregimiento Uribe

Se realizó la visita fiscal a la obra del polideportivo en el corregimiento la Uribe; encontrando que todas las actividades mantenimiento y adecuación contratadas, fueron ejecutadas por el contratista. Las obras se encuentran en buen estado y en funcionamiento.

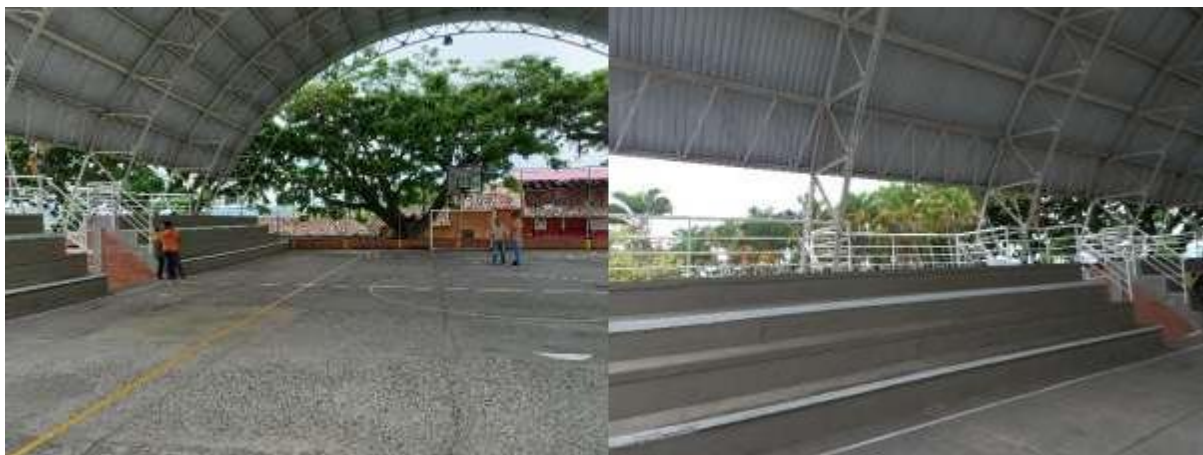
4.3.1.6. Polideportivo corregimiento Galicia

Se realizó la visita fiscal a la obra del polideportivo en el corregimiento la Galicia; encontrando que todas las actividades de mantenimiento contratadas fueron ejecutadas por el contratista. Las obras se encuentran en buen estado y en funcionamiento.

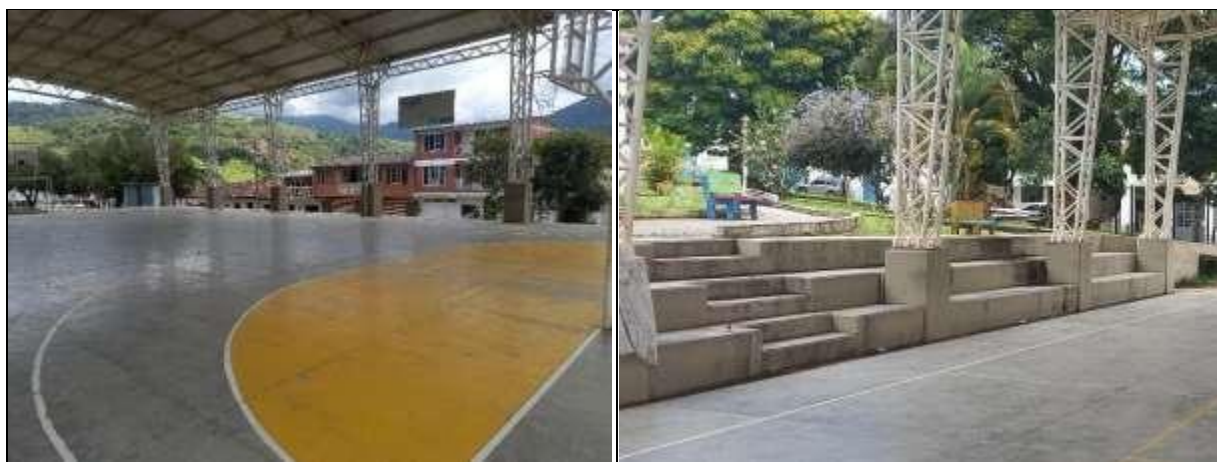
4.3.1.7. Polideportivo corregimiento Ceilán

Durante la visita fiscal efectuada en el polideportivo del barrio Ceilán, se evidenció que las obras de mantenimiento se realizaron en su totalidad; de acuerdo a las mediciones y memorias de cálculo plasmadas en las actas de visita; las obras se encuentran en buen estado y el polideportivo en funcionamiento.

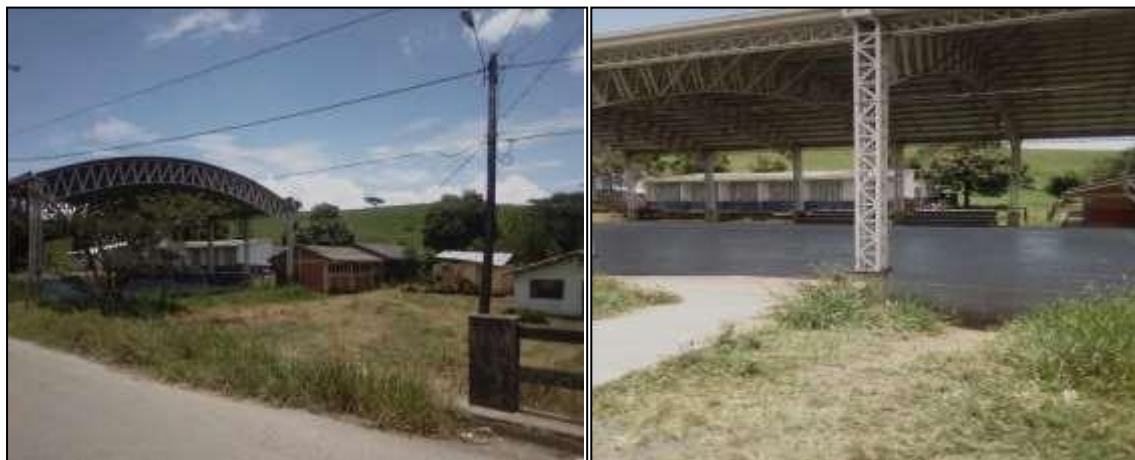
4.3.1.8. Polideportivo corregimiento Paila Arriba

Durante la visita fiscal efectuada en el polideportivo del barrio Paila Arriba, se evidenció que las obras de mejoramiento se realizaron en su totalidad; de acuerdo a las mediciones y memorias de cálculo plasmadas en las actas de visita; las obras se encuentran en buen estado y el polideportivo en funcionamiento.

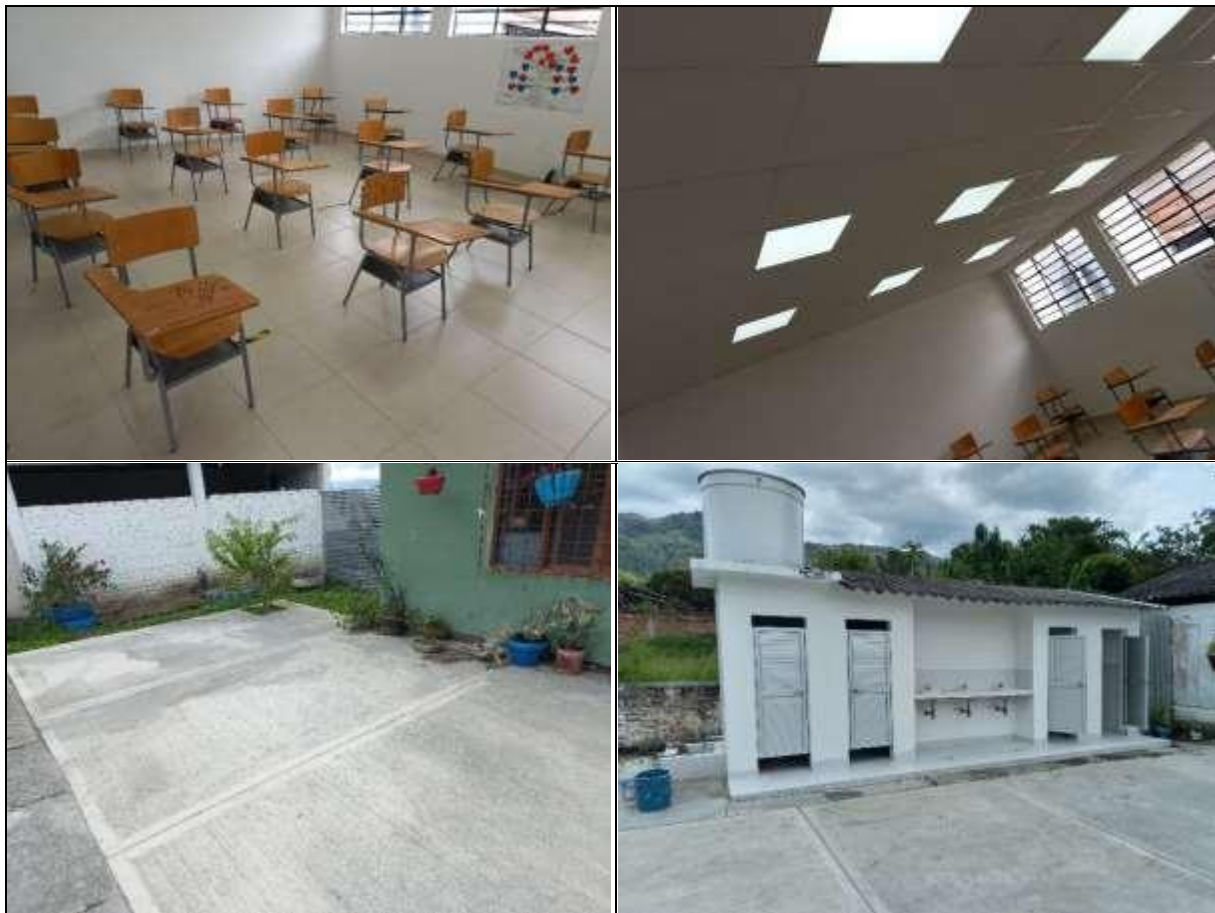
4.3.2.1. Escuela Antonia Santos – corregimiento de Galicia

Durante la visita fiscal efectuada a la escuela Antonia Santos en el corregimiento de Galicia, se evidenció que las obras de mejoramiento y mantenimiento se realizaron en su totalidad; de acuerdo a las mediciones y memorias de cálculo plasmadas en las actas de visita; las obras se encuentran en buen estado y las escuelas en funcionamiento.

Se ejecutaron actividades, de pintura, rampa en concreto, cielo falso, luminarias, losa en concreto.

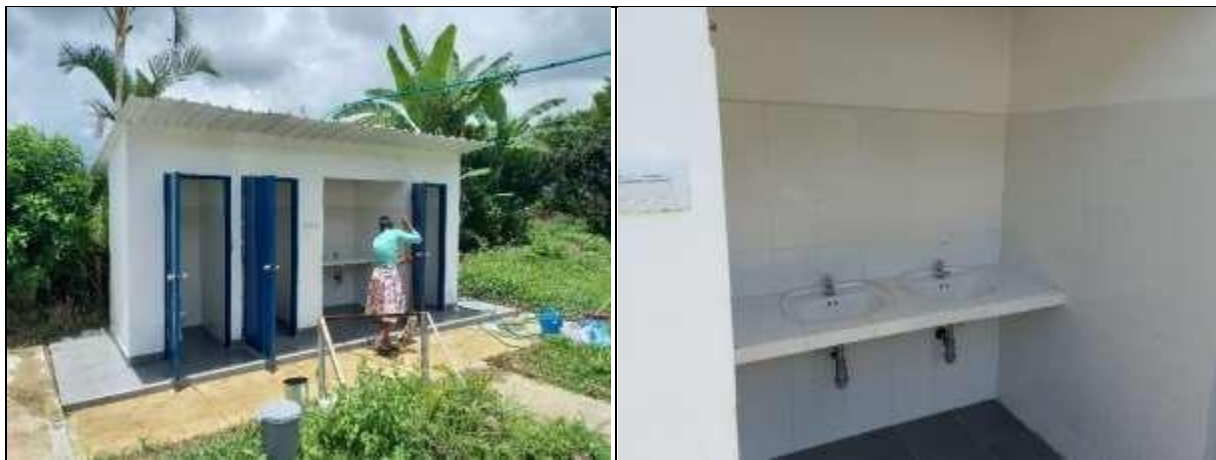
Escuela San José Rondón – Vereda Chicoral

Durante la visita fiscal efectuada a la escuela Francisco de Paula Santander Vereda la Morena, alto bonito/ corregimiento Ceilán, vereda Chicoral / corregimiento Galicia, se evidenció que las obras de mejoramiento y mantenimiento se realizaron en su totalidad; de acuerdo a las mediciones y memorias de cálculo plasmadas en las actas de visita; las obras se encuentran en buen estado y las baterías sanitarias en funcionamiento.

Se ejecutaron actividades, de pintura, andén, cielo falso, luminarias, enchape cerámico, losa en concreto, mesones, sanitarios, lavamanos, puertas, tomas, cubierta.

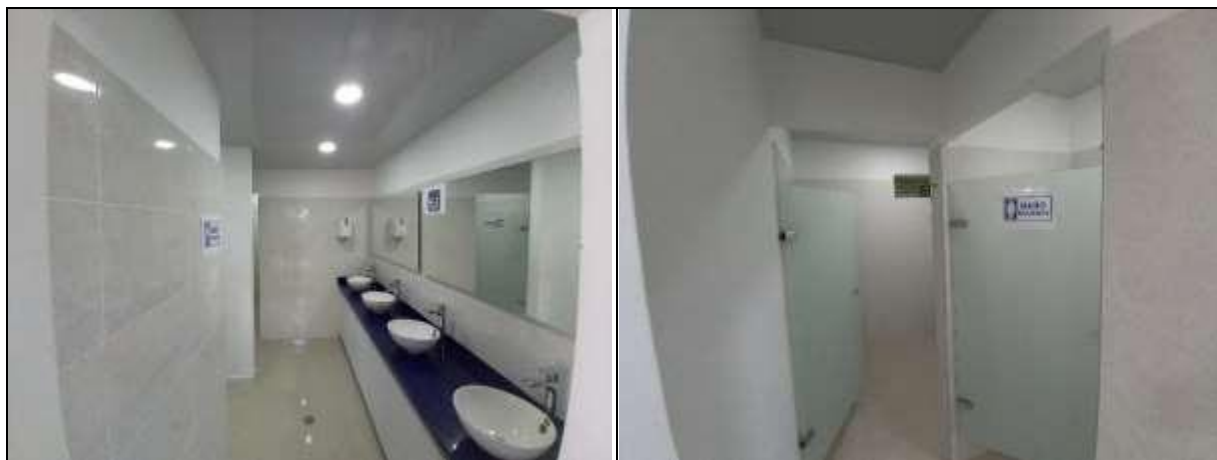
4.3.3.1. Reparación baños alcaldía

Se realizó la visita fiscal efectuada a la reparación de los baños de la alcaldía; se evidenció que las obras de mejoramiento y mantenimiento se realizaron en su totalidad; de acuerdo a las mediciones y memorias de cálculo plasmadas en las actas de visita; las obras se encuentran en buen estado y los baños en funcionamiento.

Se ejecutaron actividades, piso en cerámica, pintura, cielo falso, luminarias, enchape cerámico, losa en concreto, mesones, sanitarios, lavamanos, puertas en vidrio templado, tomas, cubierta, grifería, orinal.

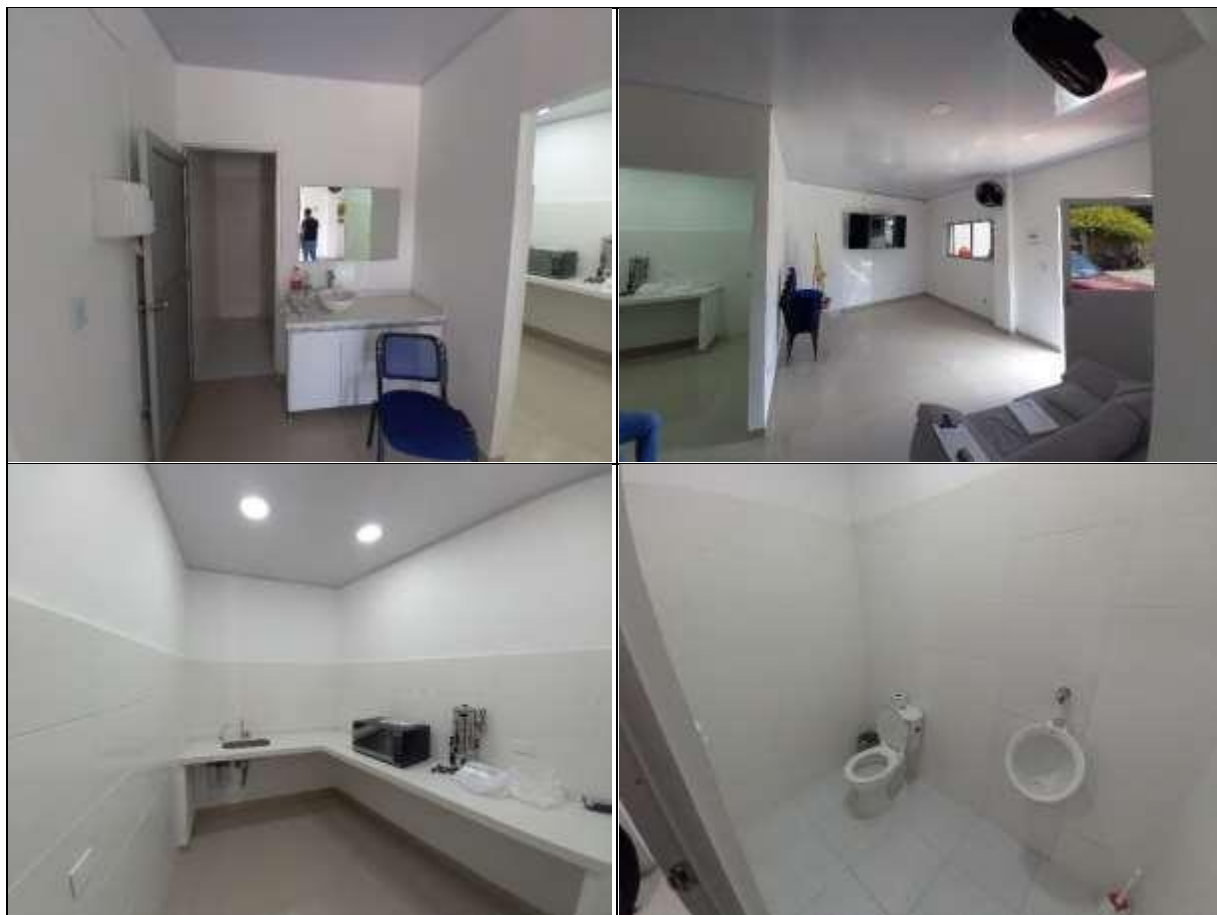
4.3.3.2. Guardia y cafetería de alcaldía

Se realizó la visita fiscal a la guardia y cafetería de la alcaldía; se evidenció que las obras de mejoramiento y mantenimiento se realizaron en su totalidad; de acuerdo a las mediciones y memorias de cálculo plasmadas en las actas de visita; las obras se encuentran en buen estado y las obras en funcionamiento.

Se ejecutaron actividades, piso en cerámica, pintura, cielo falso, luminarias, enchape cerámico, losa en concreto, mesones, sanitarios, lavamanos, puertas en aluminio, tomas,

cubierta, grifería, orinal, cocina, ventanearía, lava traperos, mobiliario, canaletas y exteriores.

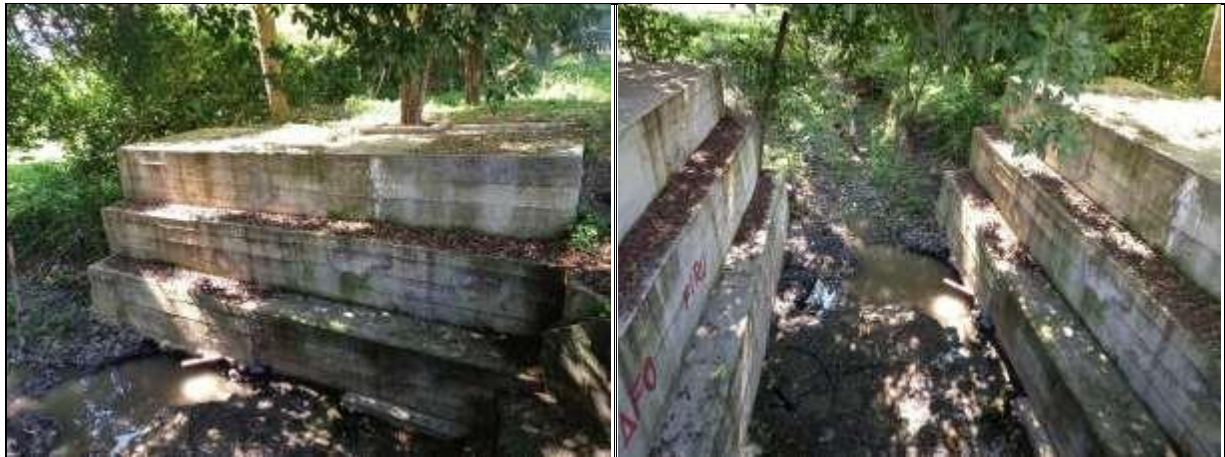
4.3.4.2. Protección sector puente la quinta

Se realizó la visita fiscal efectuada a la obra de mitigación de gaviones para el puente de la quinta; se evidenció que los gaviones con recubrimiento en concreto, se realizaron en su totalidad; de acuerdo a las mediciones y memorias de cálculo plasmadas en las actas de visita; las obras se encuentran en buen estado y los gaviones en funcionamiento.

Se evidencian los planos, estudios de suelos, diseños estructurales.

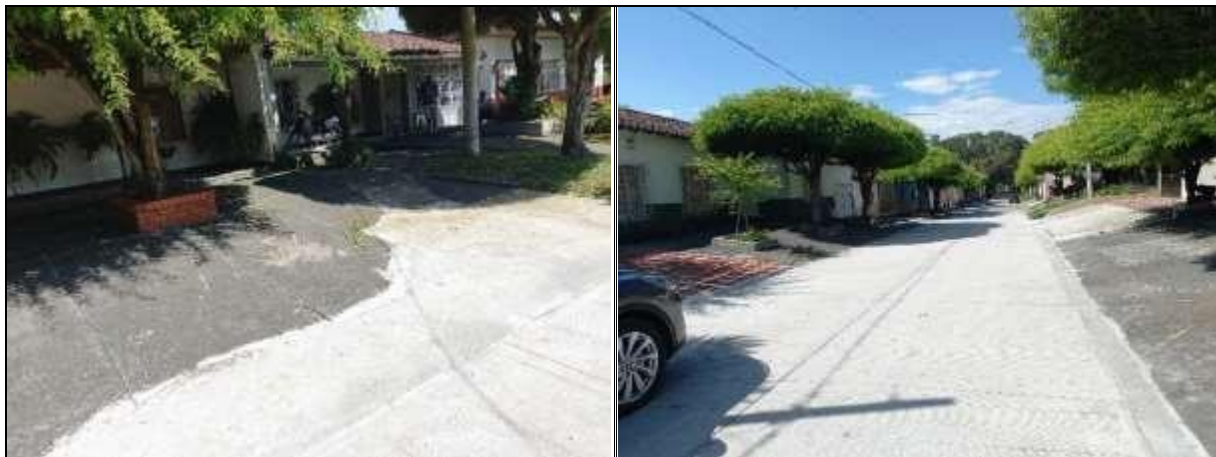
4.3.4.3. Vía carrera 1b entre calles 3 y 5

Se realizó la visita fiscal a la obra de mitigación de la vía Carrera 1B entre Calles 3 y 5; se evidenció, que la vía se ejecutó con concreto rígido y la red de alcantarillado se realizaron en su totalidad; de acuerdo a las mediciones y memorias de cálculo plasmadas en las actas de visita; las obras se encuentran en buen estado y la vía en funcionamiento. Se evidencian las cámaras de inspección, tubería de alcantarillado y vía en concreto rígido.

Se evidencian los planos, estudios de suelos, diseños de pavimento y diseños de la red de alcantarillado.

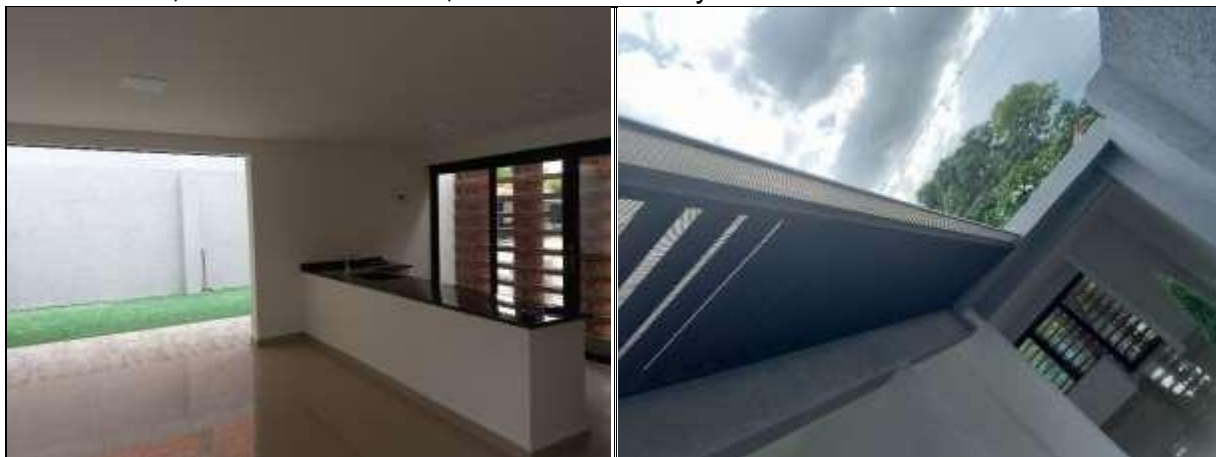
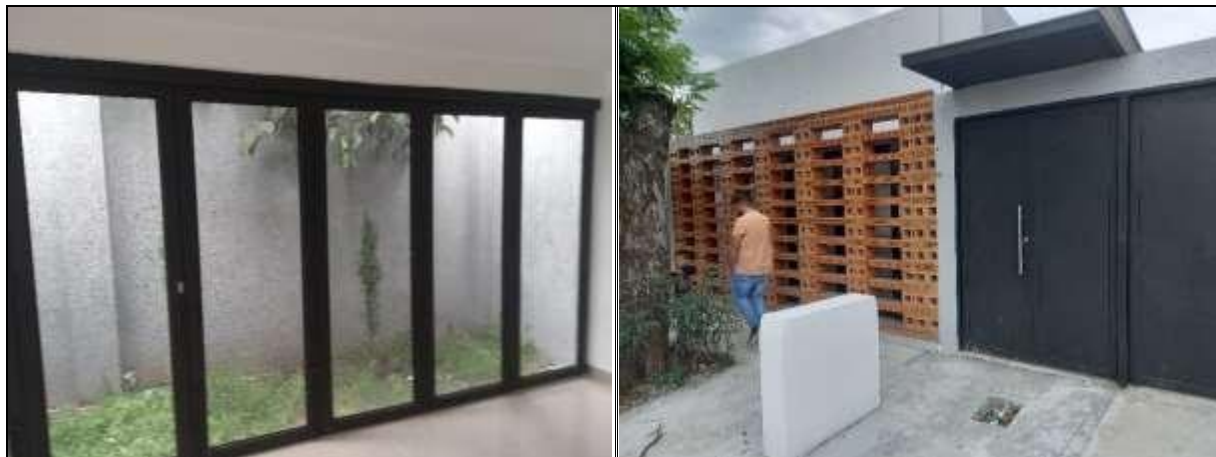
4.3.5. Construcción Centro Día del corregimiento del Overo.

Se realizó la visita fiscal a la obra nueva Centro Dia en el corregimiento el Overo; se evidenció, que la construcción se ejecutó su totalidad; de acuerdo a las mediciones y memorias de cálculo plasmadas en las actas de visita; las obras se encuentran en buen estado y las obras no se han entregado hasta el momento.

El municipio afirma que las maquinas biosaludables, se instalaran este mes de octubre 2021; para su entrega pertinente a la comunidad. Generando con esto un beneficio de control fiscal por valor de \$8.647.012

Se evidencian los planos, estudios de suelos, diseños arquitectónicos, diseños estructurales, diseños sanitarios, diseño eléctrico y licencia de construcción.

- Se configura un Beneficio de Control Fiscal por valor de \$8.647.012; referente a la compra e instalación de las máquinas biosaludables, en el Centro Día en el Overo.

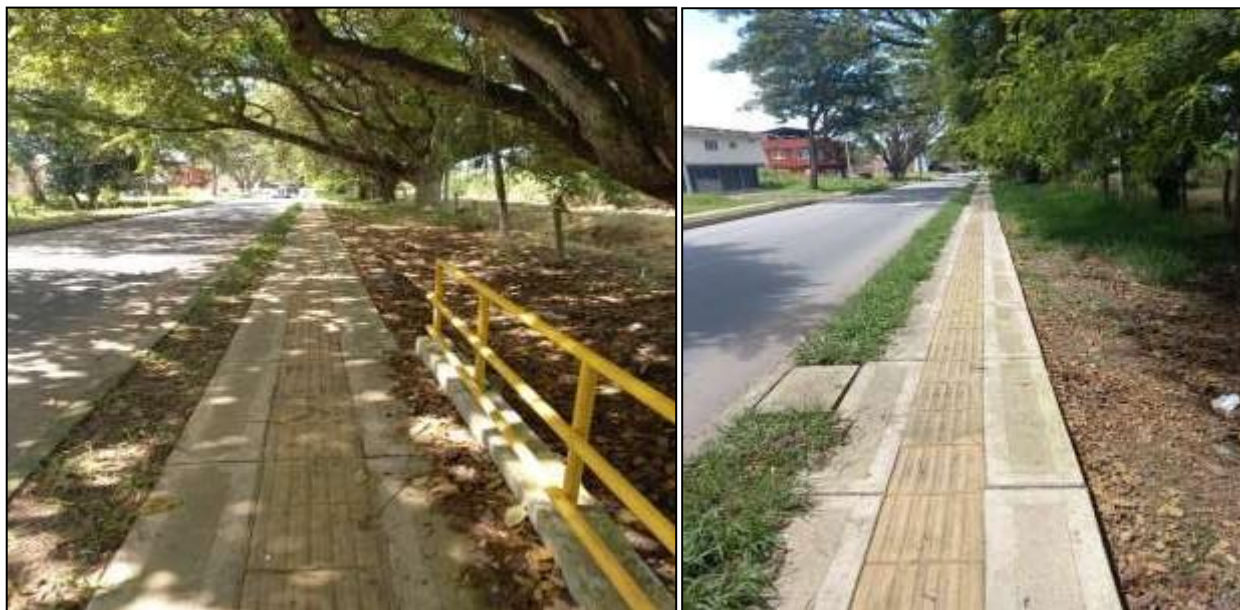
4.3.6.1. Construcción andenes zona urbana

Se realizó la visita fiscal, a la obra de construcción de andenes en la zona urbana; se evidenció, que los andenes fueron ejecutados en concreto y con adoquines en su totalidad; de acuerdo a las mediciones y memorias de cálculo plasmadas en las actas de visita; las obras se encuentran en buen estado y los andenes en funcionamiento. Se evidencian los andenes ejecutados.

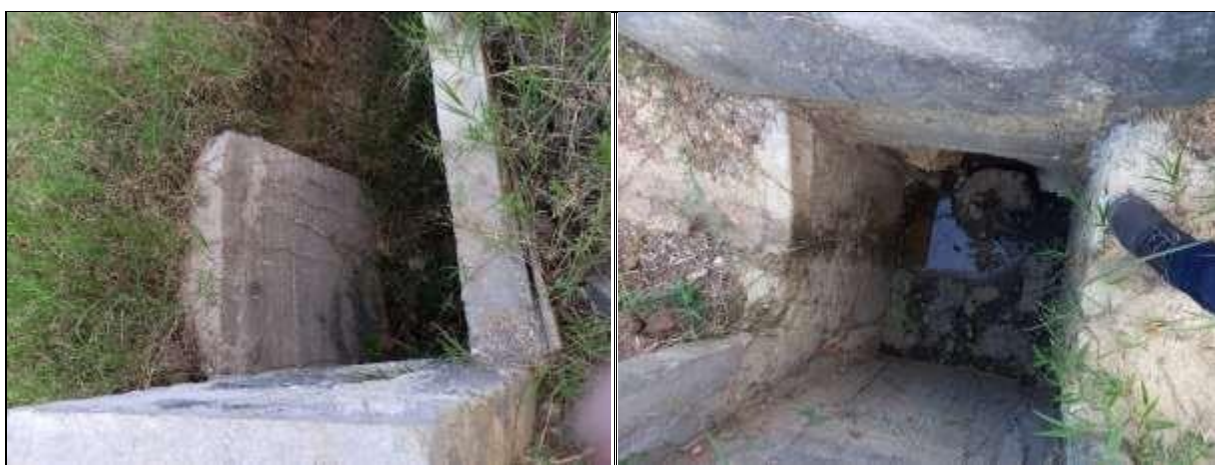
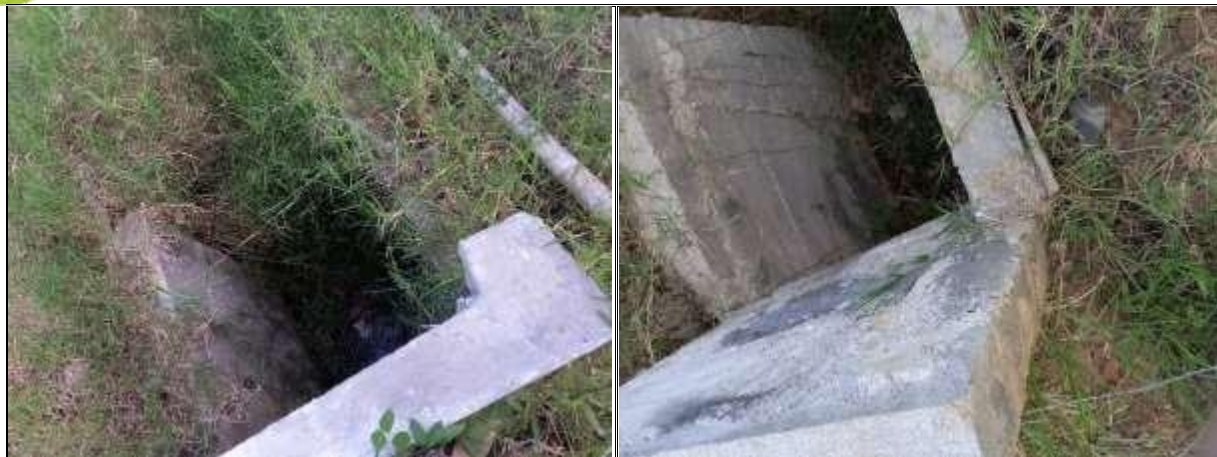
4.3.6.2. Construcción obras de arte vías terciarias

Se realizó la visita fiscal a la obra de construcción de obras de arte la zona de los corregimientos; donde se evidenció, que las obras de arte fueron ejecutadas en concreto con las especificaciones técnicas requeridas, en su totalidad; de acuerdo a las mediciones y memorias de cálculo plasmadas en las actas de visita; las obras se encuentran en buen estado y las obras de arte en funcionamiento.

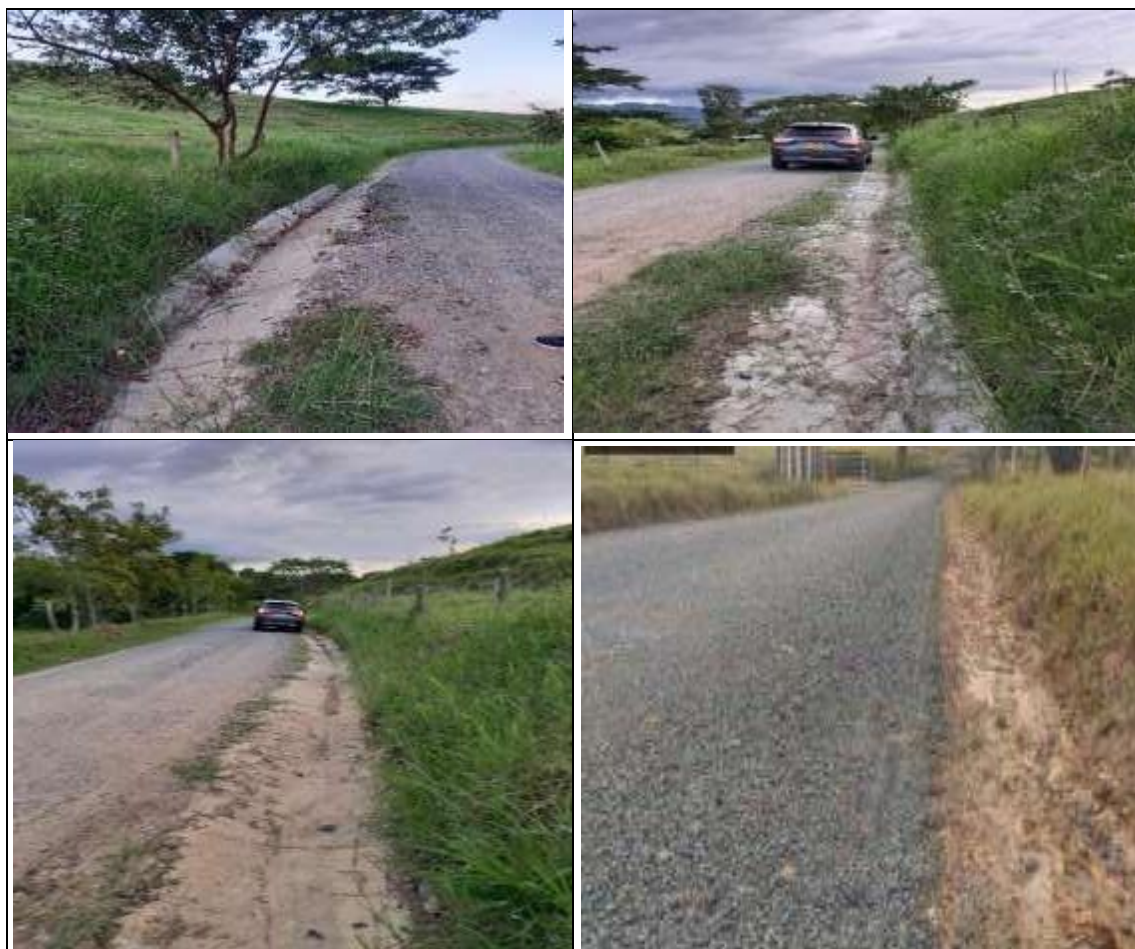
4.3.6.3. Obra complementaria Paila Arriba – Galicia

Se realizó la visita fiscal a la obra complementarias en la vereda Paila Arriba en el corregimiento Galicia; donde se evidenció, que las obras fueron ejecutadas y con las especificaciones técnicas requeridas en su totalidad; de acuerdo a las mediciones y memorias de cálculo plasmadas en las actas de visita; las obras se encuentran en buen estado y las obras en funcionamiento.
