INFORME FINAL DENUNCIA CIUDADANA DC-81-2021

MUNICIPIO DE CANDELARIA VALLE DEL CAUCA

CONTRALORÍA DEPARTAMENTAL DEL VALLE DEL CAUCA Cali, Julio de 2022

Valoración de la información del contrato de obra 203-05-003 de 2019 y vistita de la obra

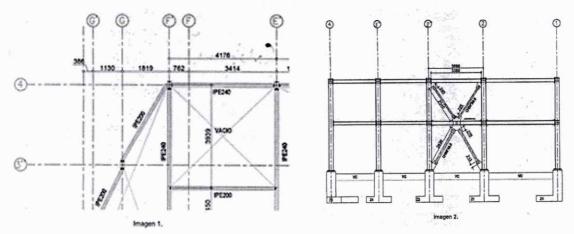
lustracion No.5 Corrección solicitada por la Interventoria

estructurales reiterativamente, donde se manifiesta que : "el diseño de la riostra en el intercepto de los ejes 3"G y 4F' (ver imagen 1 y 2) no cuenta con las especificaciones técnicas correctas para su construcción, a la fecha ya se realizó el montaje del cien por ciento de la estructura y lamina colaborante, lo que obliga a que el personal de montaje de estructura metálica cese sus actividades, se solicita respetuosamente definir a la mayor brevedad la conexión estructural de estos elementos."

De acuerdo al Informe Final de la Interventoria presentado el 28 de diciembre del 2020, la observación señalada en la ilustración N°5 no se realizó durante todo el plazo del contrato, toda vez que la estructura podría presentar fallos estrurales con el tiempo al no ajustarse a la NSR10.Se evidenciada durante visita fiscal:

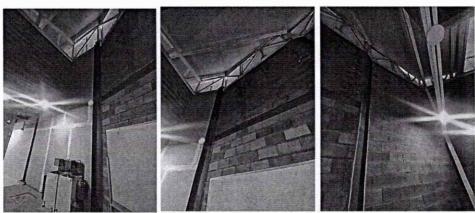
Estado actual eje 3"-G _Sin arriostramiento

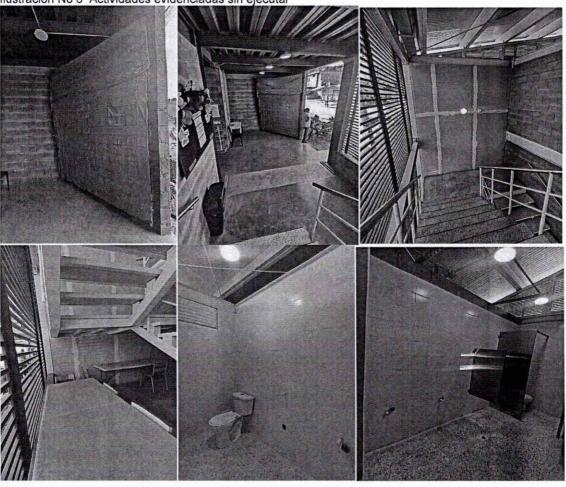
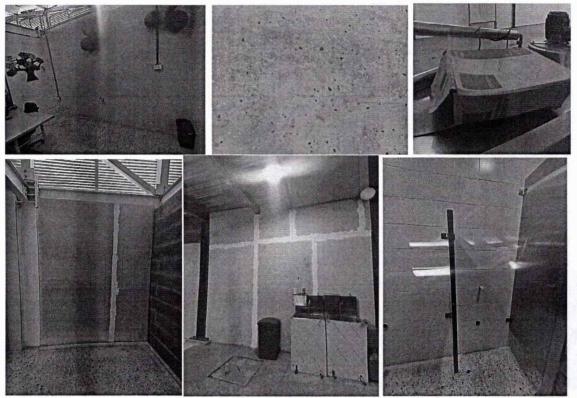
Ilustracion No 6 Actividades evidenciadas sin ejecutar

Actividades que no fueron ejecutadas

Las actividades relacionadas a continuación de acuerdo a la vista fiscal, son aquellas que no se finalizaron debido a los sobrecostos generados por una inadecuada planeación. A pesar de ello se dio por terminado el contrato, dejando observaciones técnicas y otros espacios y actividades por ejecutar según se evidencia en planos como: Puerta entrada principal, aparatos sanitarios, lavamanos, repello muros, fisuras en el granito de la escalera, Meson en policuarzo,

puntos de agua fria; zona de cafeteria, área de caldera y planta eléctrica y la zona de lockers.

•	Puerta principal : Área	6.0	m2
•	Lavamanos de sopreponer:	7	UND
•	Orinal mediano:	3	UND
•	Div.orinal:	2	UND
•	Meson Policuarzo 60cm:	8.40	ML
•	Punto agua fría ½":	26	UND
•	Repello muros : escaleras :	16.65	m2
	Pasillo P1:	11,18	m2
		7,35	m2
	Pasillo P2:	4,31	m2

La obra no se encuentra 100% ejecutada al momento de la visita fiscal, debido a que el contratista no ejecutó las actividades inicialmente pactadas y las cuales permitirían hacer uso de las instalaciones acorde a lo establecido en los diseños. La Interventoría manifiesta que el contratista realizó mayores cantidades en algunas actividades e ítems no previstos, generando diferencias significativas con relación al presupuesto inicial, por lo que el contratista argumenta requerir una mayor cantidad de recursos y adición de tiempo para finalizar la obra acorde a lo establecido inicialmente; debido que no se acepta esta solicitud por parte de la Administración Municipal, se da por finalizado el contrato de manera bilateral.
