**Informe Final Respuesta a Denuncia Ciudadana CACCI 5967 DC-137-2017**

El día 11 de septiembre se realizó visita técnica al sector conocido como la Playita, donde se encuentra un lote en el cual se están realizando actividades de disposición de escombros y residuos sólidos provenientes de construcción, el lote colinda con los barrios La Pradera y Coovicedros.

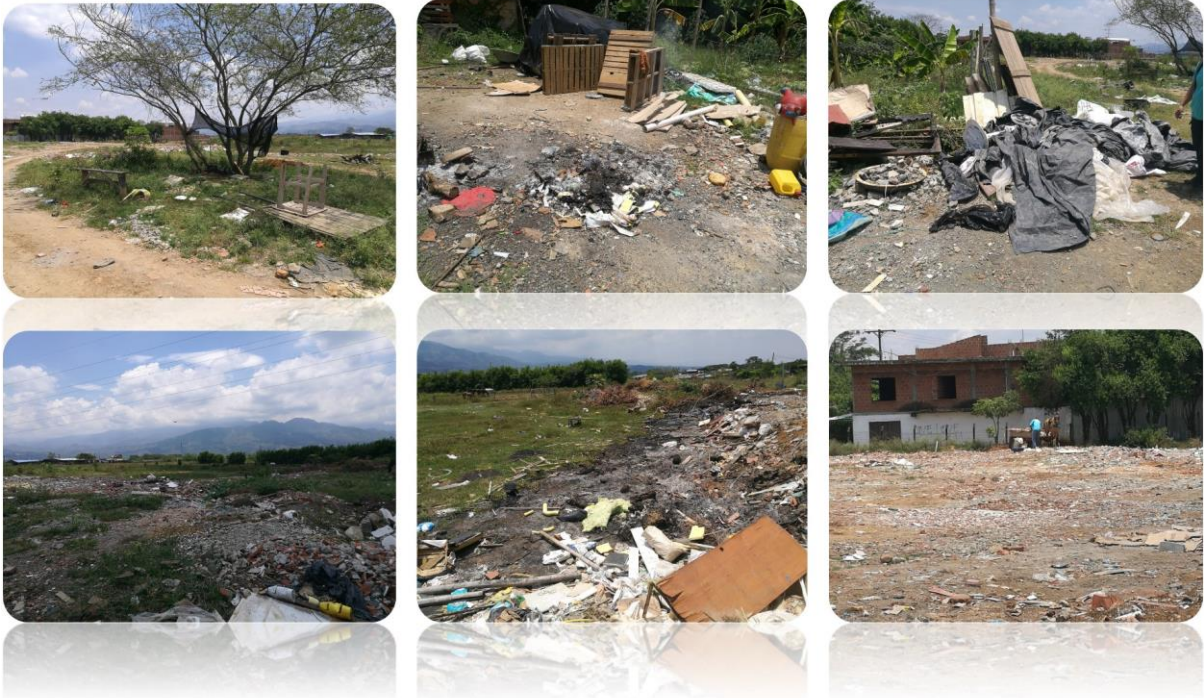
### *SITIO DE DISPOSICIÓN INADECUADA DE ESCOMBROS SECTOR LA PLAYITA*

En la visita realizada al sitio se observa que el lote se encuentra con cerramiento perimetral por el costado derecho y el frente, en material vivo swinglia, en la parte izquierda y la posterior se cuenta con cerramiento en dos hilos de alambre. Durante la visita se realizó recorrido en el lote y observación del tipo de material que se dispone, el cual en su gran mayoría es escombros cabe anotar que este llega contaminado por plásticos, materiales de pvc, pedazos de madera, tierra entre otros propios de las construcciones.

- Se observa disposición de material de escombros, el cual llega al sitio contaminado y es dispuesto a criterio de la persona encargada en el sitio.
- No se observan quemas en el sitio, solo la huella de material incinerado anteriormente.
- Deterioro ambiental sistemático del sector
- Conflictos socio ambientales que día a día se hacen más fuertes
- Según lo dialogado con el personal de la Alcaldía, el sitio no cuenta con los permisos necesarios para prestar el servicio de escombrera.

- Solicitar a la Alcaldía Municipal de Jamundí, que presente las acciones que a la fecha ha realizado tendientes a solucionar la problemática generada por la disposición inadecuada de material de escombros y residuos sólidos en el lote y las que tiene proyectadas ejecutar, dicha información con contenido de cronograma de actividades.

- Comunicarle a la Corporación Autónoma del Valle del Cauca, la problemática que se está presentando, con el fin de que se realicen las acciones necesarias para evitar que se continúen disponiendo los residuos de esta forma y tomen las medidas de acuerdo a su competencia.
