**INFORME FINAL DE RESPUESTA A DENUNCIA CIUDADANA
CACCI 4075 DC-52-2018**

Durante esta visita se evaluará el estado de la obra, la funcionalidad y operación de la planta de tratamiento de aguas residuales de Gramalote en el Municipio de Ansermanuevo.

La planta de tratamiento de aguas residuales se encuentra ubicada en la Vereda Gramalote en el municipio de Ansermanuevo, cuenca hidrográfica del río Chancos.

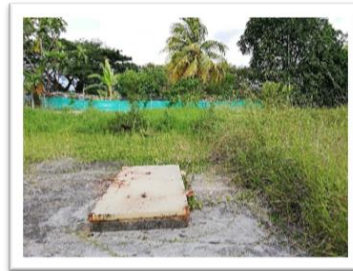
- Rejilla de barra metálica, cuya función es retener sólidos gruesos que se encuentren en el agua.
- Desarenador: es una estructura hidráulica para eliminar la arena presente en las aguas residuales. Actualmente se encuentra totalmente colmatada, no está cumpliendo su función.
- El tratamiento primario se realiza mediante tanques sépticos, con el propósito de reducir los sólidos en suspensión del agua residual. Debido a que no se les realiza mantenimiento a las estructuras, no se cumple la función de la sedimentación de las partículas. Se presenta almacenamiento de aceites y grasas, porque no se ha hecho la remoción respectiva.
- Lechos de secados: no están operando, están cubierto de maleza.

A la planta de tratamiento no le está entrando agua residual, posiblemente debe estar obstruida la tubería del afluente. Se está descargado directamente sin ingresar al sistema.

Las tapas metálicas de las diferentes estructuras están completamente deterioradas por la corrosión.

No se evidencian las bombas de extracción de lodos.

La planta está en total abandono, llena de vegetación, lo que indica falta de mantenimiento y operación.

Registro fotográfico planta de tratamiento vereda Gramalote
