**INFORME FINAL DE RESPUESTA A DENUNCIA CIUDADANA  
CACCI 8177 DC-123-2018**

<b>CONTRATO OBRA No.</b>	<b>291 de 05 de diciembre de 2017</b>
FECHA	5 de diciembre 2017
CONTRATANTE:	Municipio de Calima Darién-Valle del Cauca
DEPENDENCIA:	Secretaria de Infraestructura
OBJETO:	Pavimentación en concreto rígido de la carrera 10 entre calle 12 y salida a la vereda San José casco urbano del Municipio de Calima – Valle del Cauca.
CONTRATISTA	Yesika Isabel Alderete Baca
VALOR	\$ 379.964.692
PLAZO INICIAL	Cuatro (4) meses
FECHA DE INICIACIÓN	16 de octubre 2018
FECHA DE TERMINACIÓN	16 de febrero 2019

#### Recorrido Carrera 10 – Vereda de San José

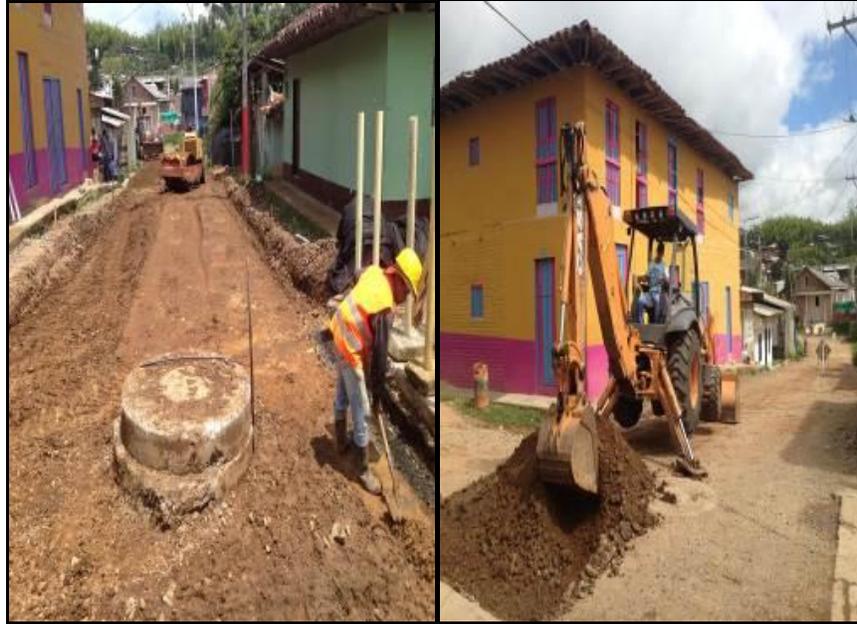
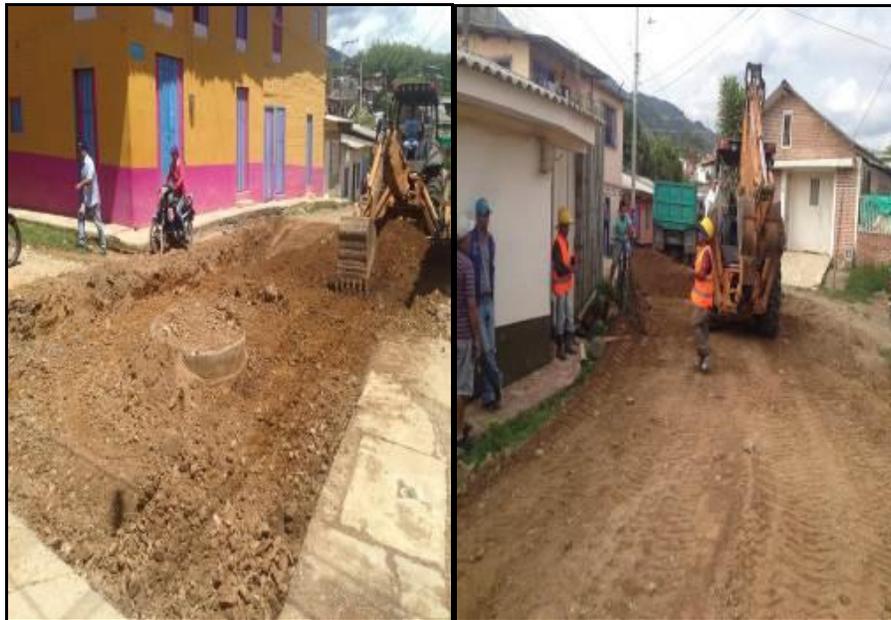
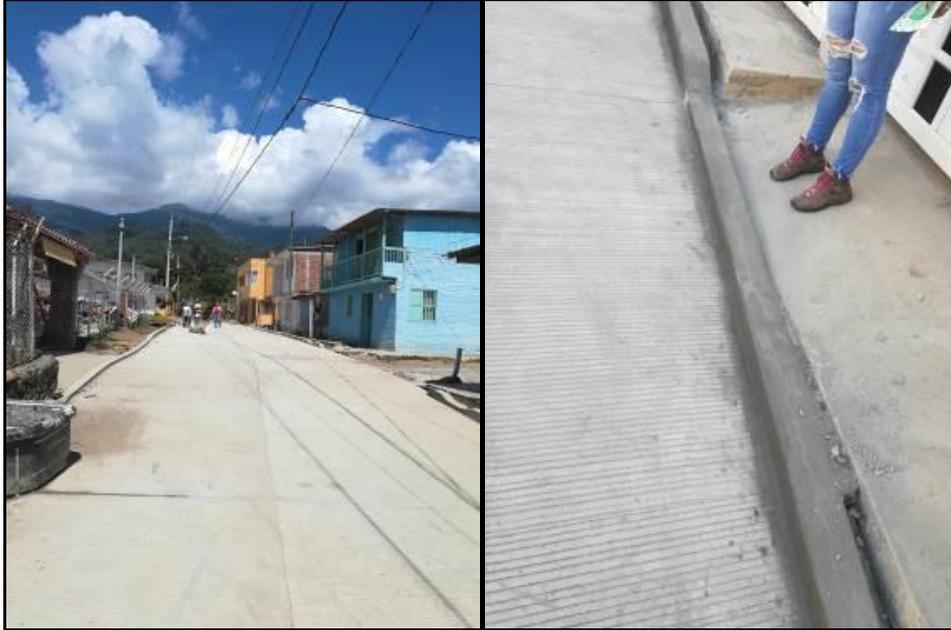
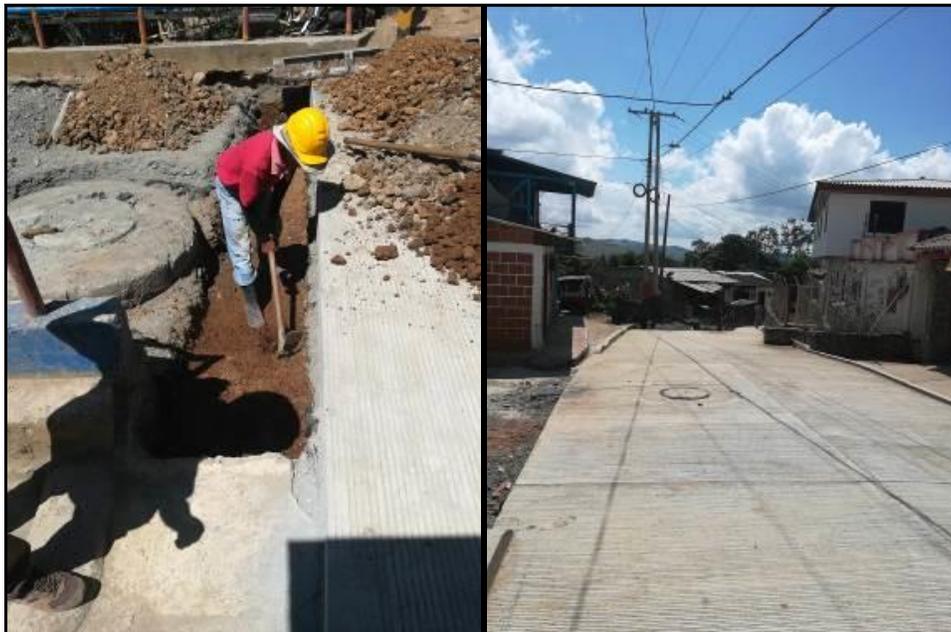
**REGISTRO FOTOGRAFICO**

Se realizó la visita fiscal con el acompañamiento del Supervisor y Contratista; durante el recorrido se evidenció que la obra se encuentra en ejecución.

El contrato tiene un valor de \$ 379.964.692, todavía no ha sido pagada ningún acta hasta el momento ya que la interventoría no ha realizado el informe de supervisión. Al momento de la visita han sido ejecutados 120 ml de pavimentación de concreto rígido con bordillo dando como resultado un porcentaje del 65%.

En cuanto el material utilizado para la conformación de la vía se evidencia en la visita que este se encuentra entre los parámetros exigidos para la construcción de este tipo de obras con unas densidades mayores al 98%, los cuales son avalados por la interventoría acorde con los estudios realizados por el laboratorio de suelos y concretos GEOCONTROL S.A.S. Se anexan los resultados de los ensayos de densidad efectuados sobre el material.

Se observa que el geotextil fue instalado para la separación de los dos tipos de suelos y no generar contaminación.

Se evidencia que la excavación fue ejecutada por revisión ocular y por el registro fotográfico presentado por el contratista y supervisora del contrato.

Para la culminación del contrato falta por ejecutar los 85ml de pavimento, el muro de contención para la protección de una vivienda al inicio de la obra (sin afectar el presupuesto inicial) y la instalación del colector de aguas lluvias que en el momento de la visita se encontraba en ejecución.
