Informe Final Respuesta a Denuncia Ciudadana CACCI 323 DC-13-2017

CONCEPTO TECNICO DENUNCIA N° 13-2017

El proyecto de construcción del acueducto de los corregimientos de Higueroncito y Morelia en el Municipio de Roldanillo, se enmarco dentro del Plan Departamental de Agua y Saneamiento Básico PDA Valle del Cauca. Este proyecto beneficiaría a 700 familias.

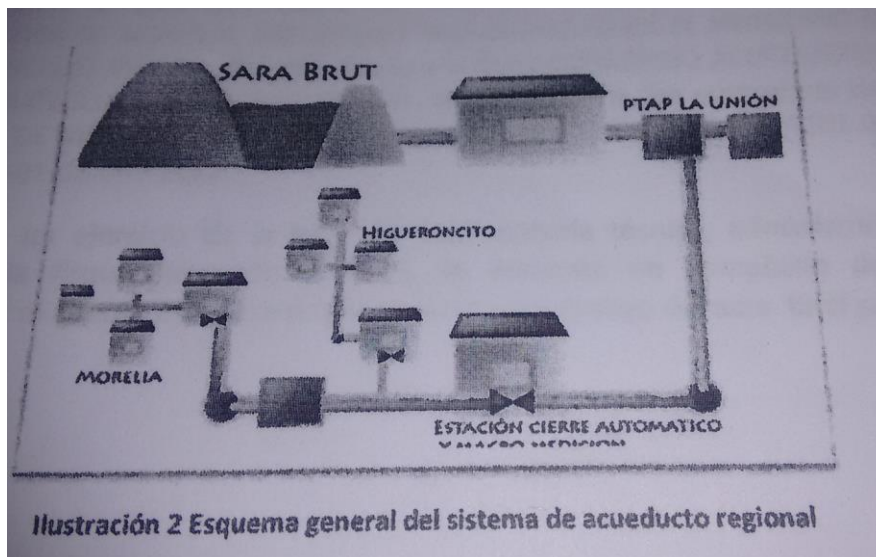
Según el informe del interventor, técnicamente el proyecto estaba concebido de la siguiente manera: inicia a la salida de la planta de tratamiento de agua potable del municipio de La Unión, con una línea de conducción de 10”, posteriormente llega a una estación de macromedición y cierre automático donde inicia una línea de conducción de aproximadamente 8 km en tubería PVC en diámetros de 8” y 6” con sistema de purga y ventosa para el funcionamiento eficiente del sistema y se distribuye por redes a los Corregimientos de Higueroncito y Morelia.

Fuente: informe interventoría para pago final

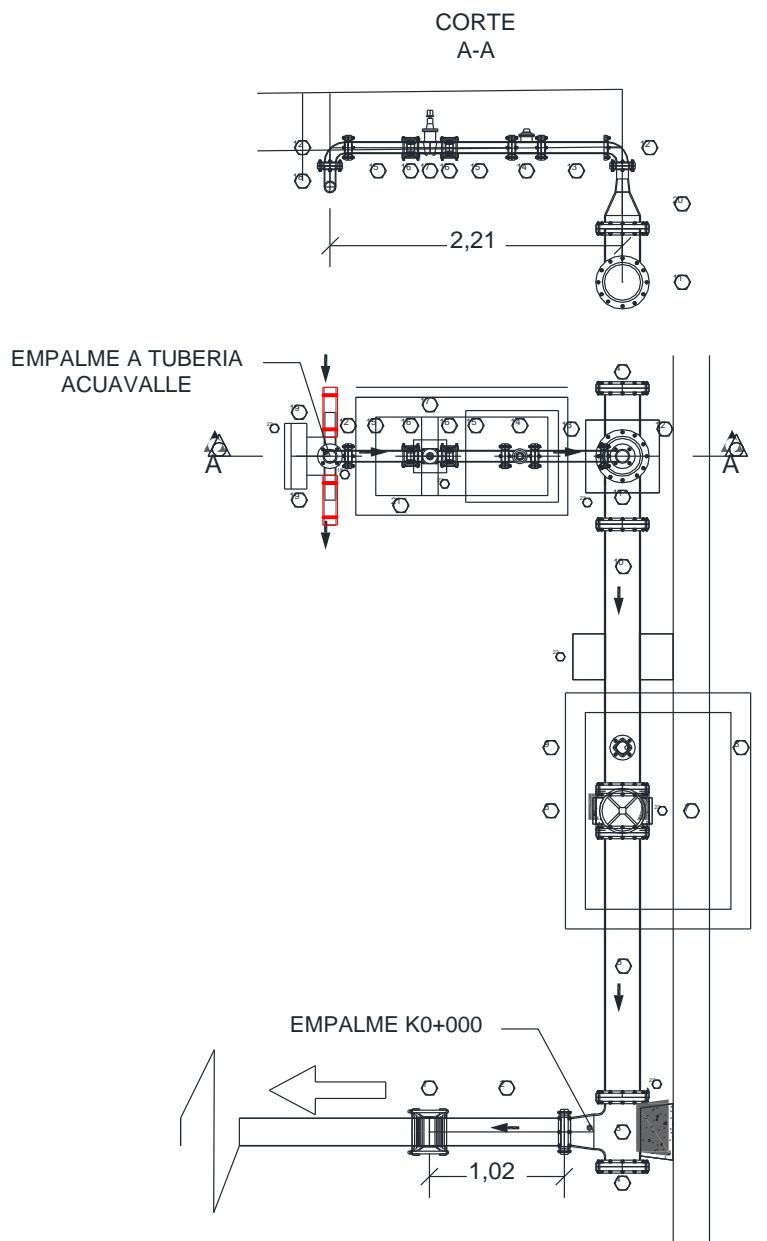
El problema con el proyecto se presentó por que no fue posible empalmar la conducción La Unión-Morelia de 8" con la tubería existente de 10", la cual viene de la Planta de Tratamiento de Acueducto del Municipio de La Unión, dado que esta tubería no está en funcionamiento, se debió empalmar entonces a un tubería de 3", condición que restringe la operación del sistema ya que presenta disminuciones drásticas de caudal y presión.

EMPALME EN K0+000 DE RED ACUAVALLE PVC 3" CON PVC 8" BIAXIAL DEL PROYECTO

Es decir, las condiciones del diseño inicial del empalme K0+000 fueron modificadas, ya que al momento de realizar la inspección para el empalme, se encontró que la tubería de 10" del Acueducto del Municipio de la Unión de la cual se conectaba el proyecto estaba fuera de servicio, adicionalmente se habían realizado conexiones erradas de alcantarillado, lo que imposibilitaban realizar la respectiva conexión. Esto generó que se realizará el empalme a una línea de distribución de 3". Este cambio en las condiciones de empalme obligo a instalar un equipo de bombeo para potencializar el sistema y garantizar el llenado del tanque de almacenamiento en el corregimiento de Morelia. Esta modificación fue aprobada y viabilizada por el Ministerio

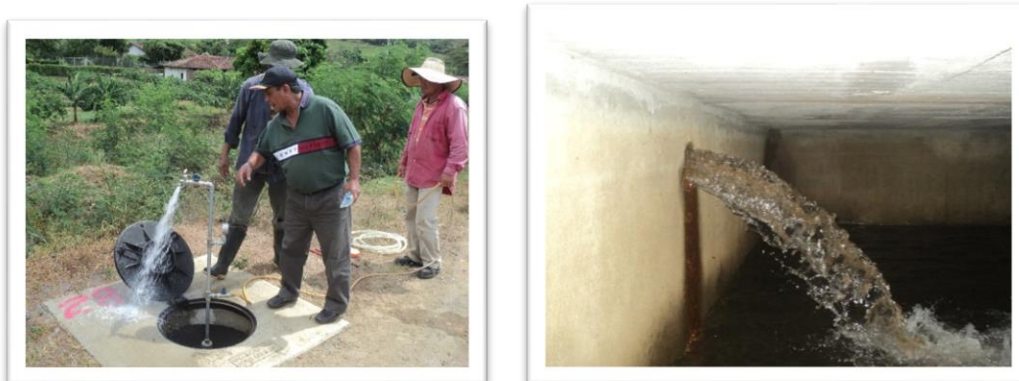
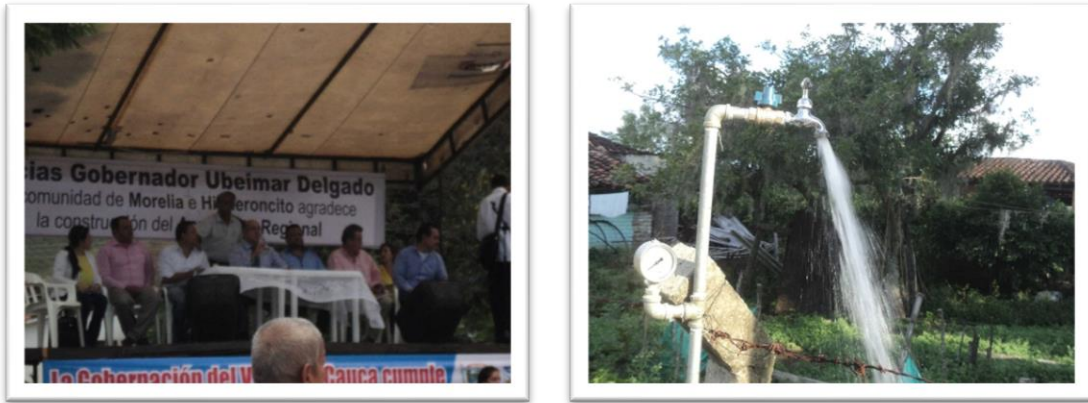
Según el acta de entrega que reporta en la carpeta, la obra fue entregada el 10 de junio de 2015 al Municipio, pero hasta la fecha no ha entrado en funcionamiento.

Registro fotográfico de la entrega del Acueducto a la administración anterior

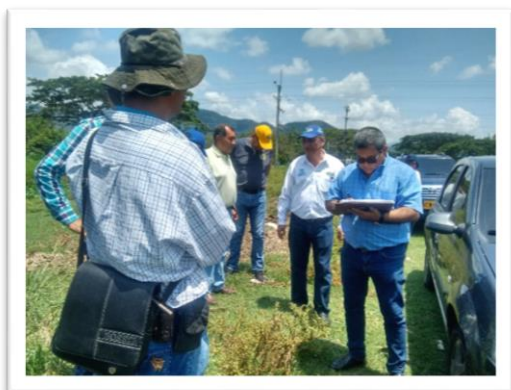
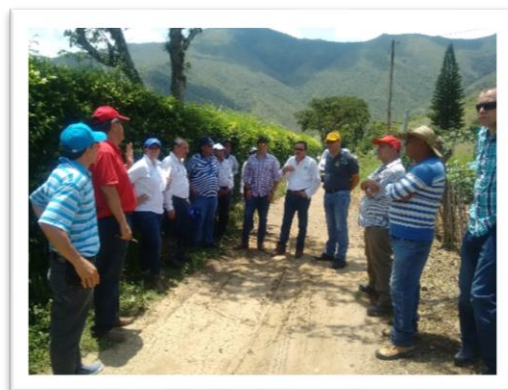
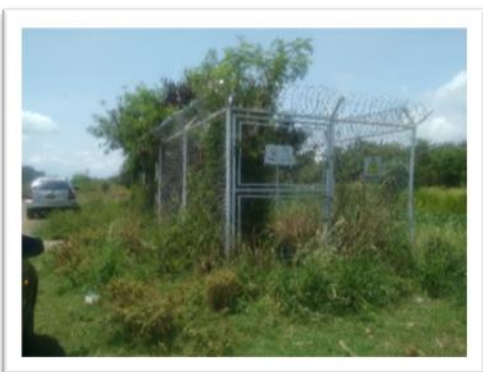
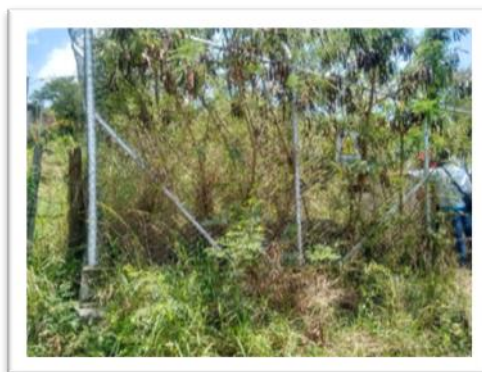
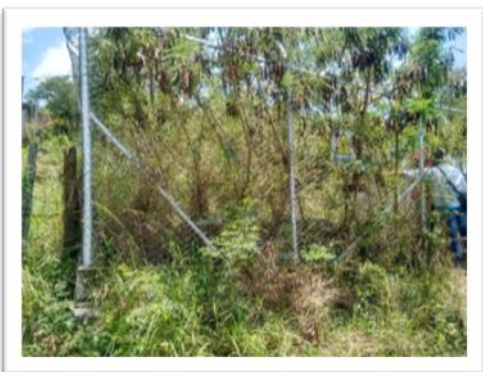
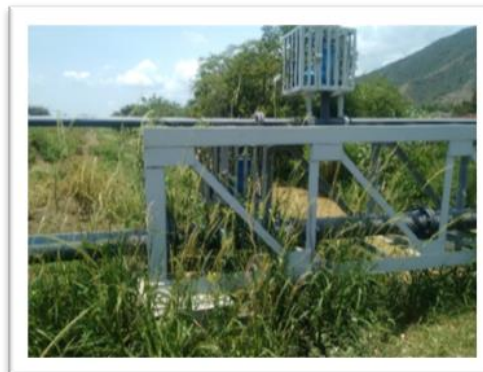
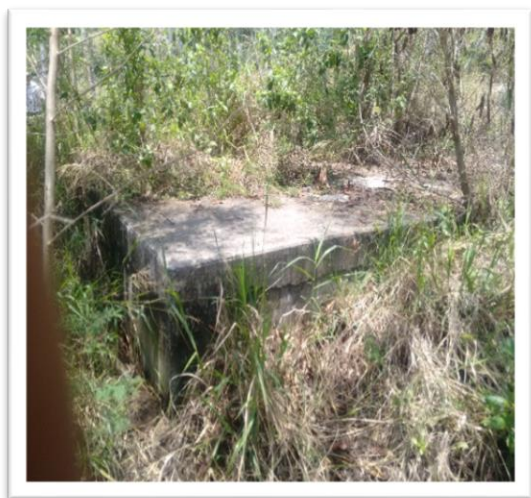
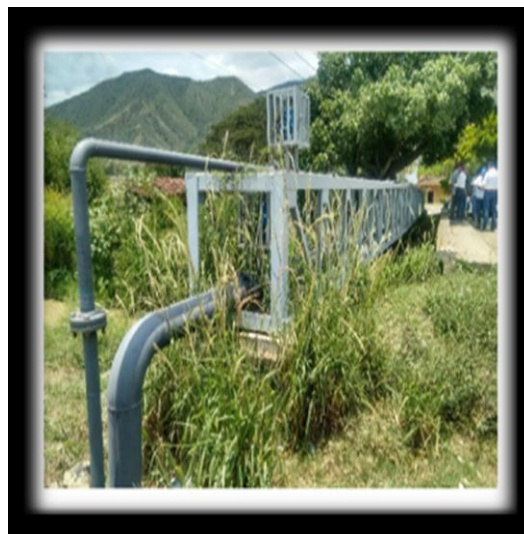
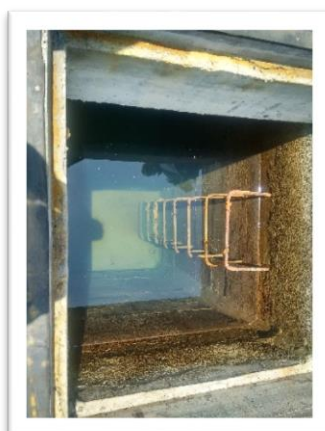
- Las instalaciones del acueducto: estaciones de control, estaciones de bombeo, tanque de almacenamiento se encuentra en estado de abandono, enmalezados.

Registro fotográfico de las instalaciones del acueducto

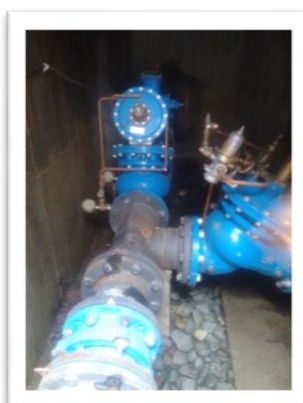
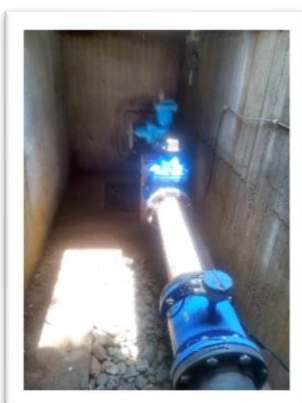
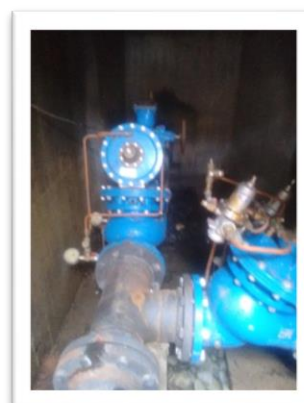
- Se evidenció que todo los elementos que componen el sistema se encuentran instalados (bombas, macromedidores, válvulas, etc.)

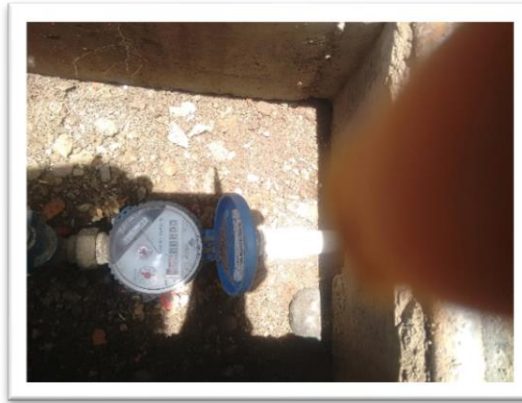
- Los usuarios tiene instalados los medidores, en algunos casos falta las conexiones internas.
