### **Informe Final Respuesta a Denuncia Ciudadana CACCI 2477 DC-72-2017**

La Contraloría Departamental del Valle del Cauca a través de la Dirección Operativa de Comunicaciones y Participación Ciudadana, efectuó la revisión de la contratación celebrada por el Concejo Municipal de Dagua – Valle del Cauca, concretamente la relacionada con la *“Construcción de cubierta Recinto Concejo Municipal en el Municipio de Dagua, Valle del Cauca”*, con el objetivo de brindar atención a la denuncia ciudadana radicada con el CACCI-2477 DC-72-2017 por las presuntas irregularidades en la ejecución del Contrato de Obra No. CM-CO-001-16 que tiene como objeto: *“Construcción de cubierta edificación del Concejo municipal”*.

*CONTRATO DE OBRA No. CM-CO-001-16, de fecha Junio 10 del 2016*

*OBJETO: “Construcción de Cubierta Edificación del Concejo Municipal”.*

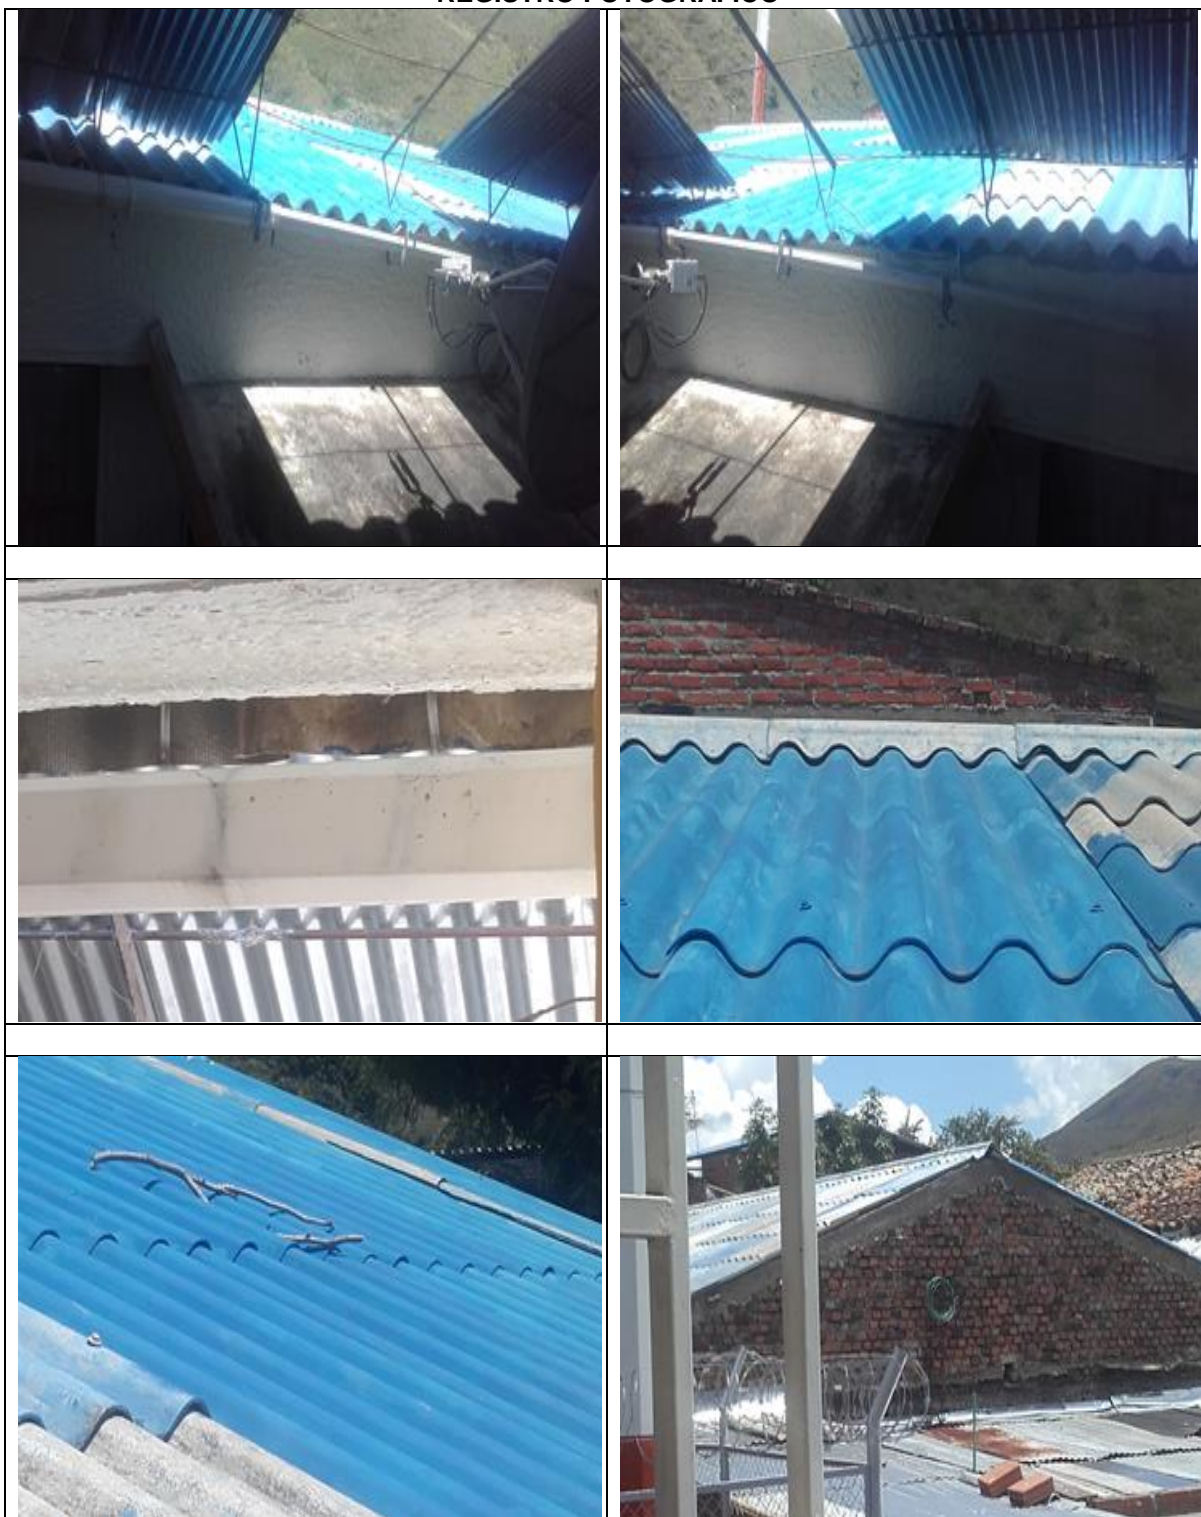
Se evidencian ocho (8) tejas de asbesto – cemento instalado, aparentemente no son nuevas o de primera calidad, por cuanto a simple vista se observa cierto desgaste en las mismas, además de que fueron muy mal pintadas.

La cubierta en teja de asbesto – cemento fue instalada en un área de longitud de 12,00 ms y un Ancho de 12,00 ms, para un total de 144 M2.

De acuerdo a registro fotográfico (folio 20), se evidencia que no se instaló estructura alguna de soporte de las tejas de asbesto cemento se instalaron las tejas sobre lo existente.

Se evidencia cubierta con ocho (8) tejas instaladas en asbesto cemento aparentemente no son nuevas o de primera calidad, por cuanto a simple vista se observa cierto desgaste en las mismas, además de que fueron muy mal pintadas.
