Santiago de Cali, 18 de octubre de 2017

CACCI 6974

Informe Final Respuesta a Denuncia Ciudadana CACCI 2651 DC-74-2017

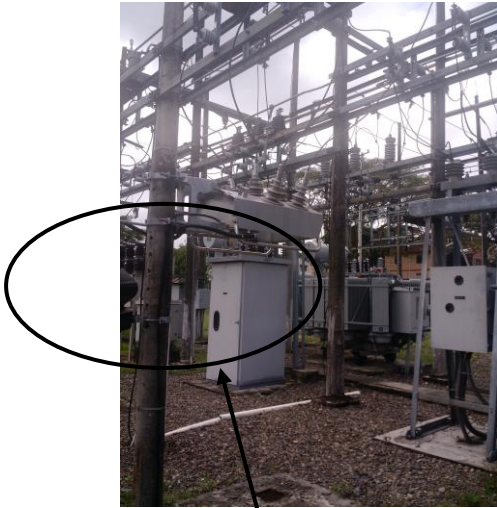
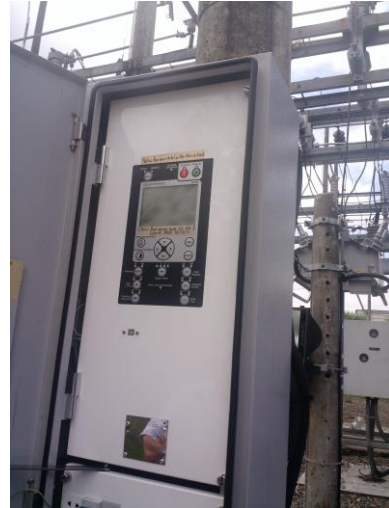
Santa María, ubicado en la subestación Carrera 2 # 24-02 en reemplazo del interruptor fallado.

Dispositivo reconector instalado dentro de la subestación- Armario de telecontrol

El anterior dispositivo se encuentra instalado en el Circuito C2L3 de la subestación transformadora de Santa María que recibe de EPSA una tensión de 34,5 KV

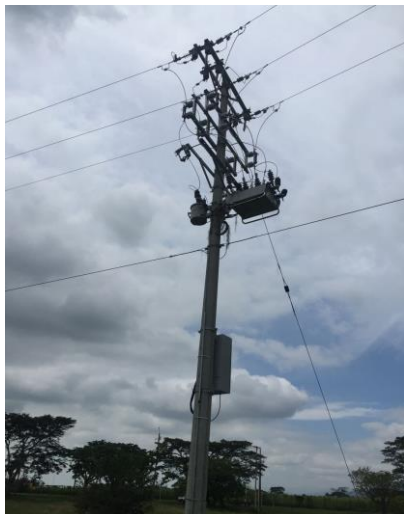
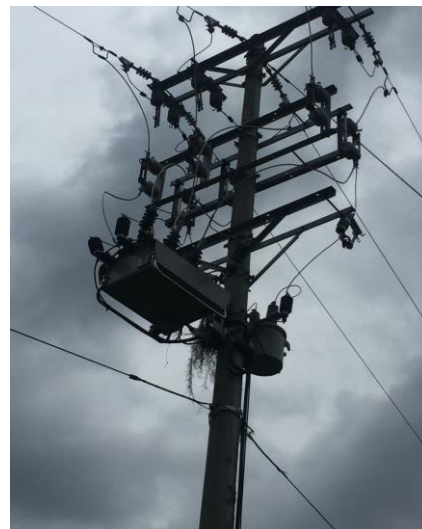
Santa Ana, ubicado en un poste de 12 mts en la via al aeropuerto Santa Ana con sus respectivos accesorios

Dispositivo Reconectador en poste de 12 mts, red de 13,2 KV con todos los accesorios y caja de telecontrol RC.

El reconectador está instalado en una red distribuidora que viene de la Subestación Santa María y se encuentra en la vía aledaña al aeropuerto de Santa Ana.

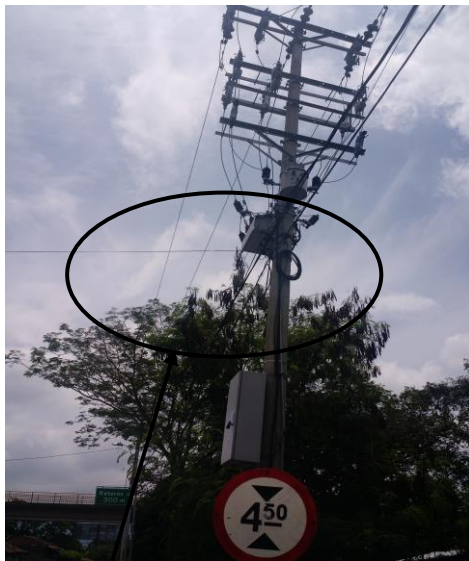
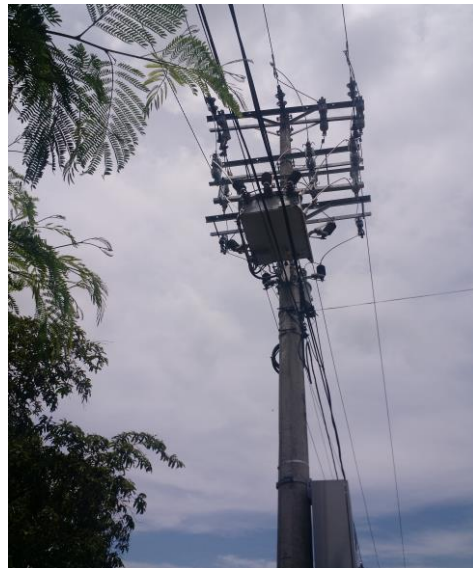
Zaragoza, ubicado en la calle 10 entre Carreras 63 y 64 en un poste de 12 mts y con todos los accesorios; este reconectador protege la planta Diesel.

Dispositivo Reconectador ubicado poste de 12 mts en red 13.2 KV con su respectivos accesorios.

Este dispositivo depende de la subestación Diesel y está ubicado en el corregimiento de Zaragoza sobre la vía que conduce a Cartago cerca del puente peatonal.
